Las intervenciones de Francisco Pons-Sorolla en la catedral de Santiago de Compostela entre 1962 y 1975

Cristina González Martín

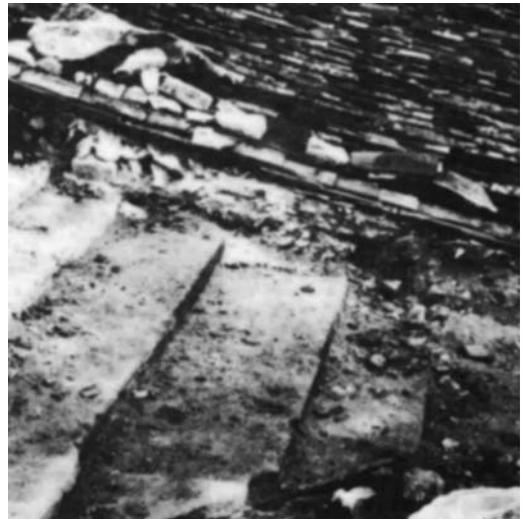
Figura 1

Catas en la cubierta de la catedral (1963). Cubierta de losas graníticas originales bajo cubierta sobrepuesta de teja cerámica

Al desmontar la teja aparecieron bajo ella las losas originales (ver figura 1) que se desmontaron y clasificaron para reponerlas, de forma que quedaran zonas bien definidas con las losas originales, y el resto con copias de losas realizadas con el mismo material. Sobre los tabiques de ladrillo, que fragmentan la consolidación de las bóvedas de la nave mayor, se colocaron unos tableros de ladrillo y se asentaron las piezas con mortero de cemento impermeabilizado.

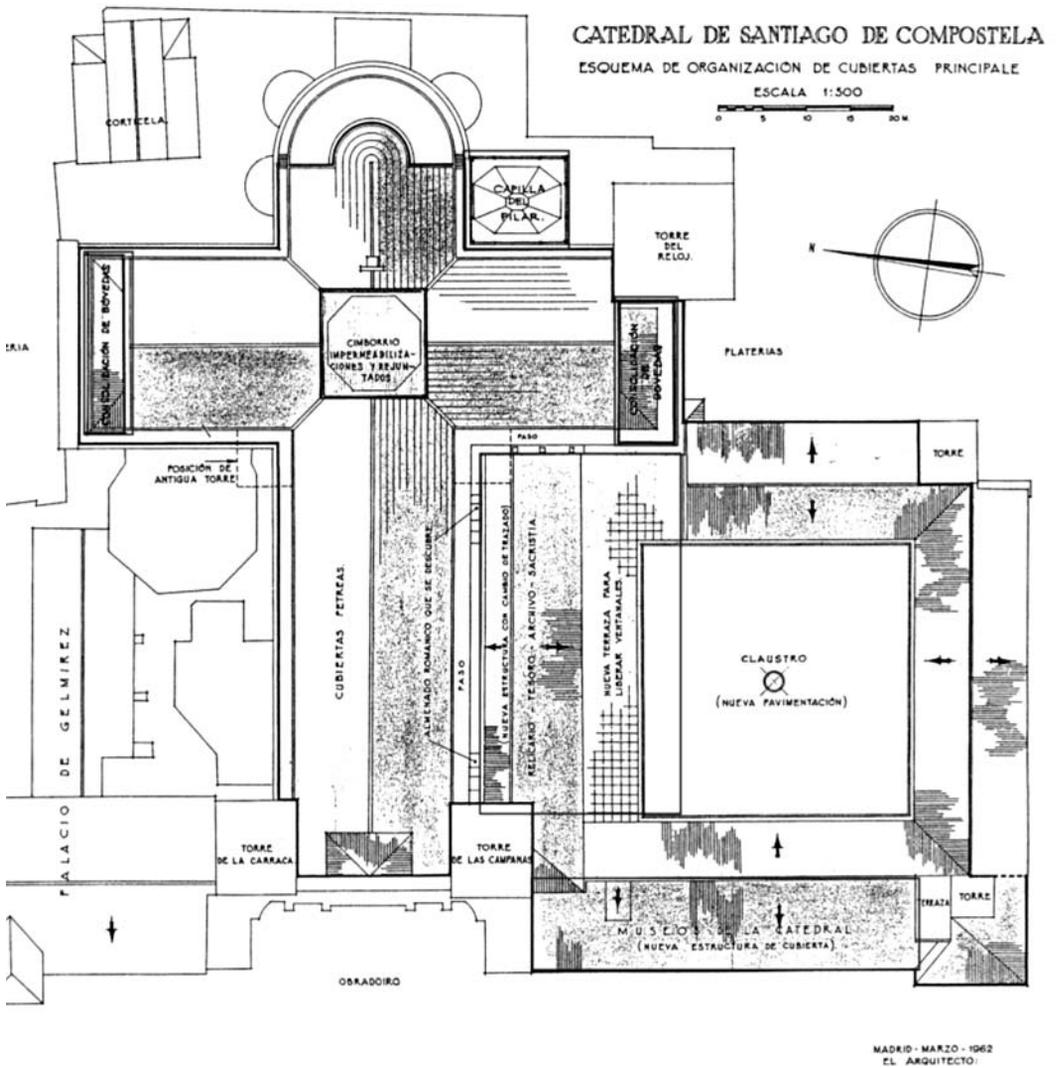
Figura 2

Plano de cubiertas. Ubicación de las intervenciones. Pons-Sorolla (1962)

Las obras que se realizaron consistieron en reposiciones de, prácticamente, todas las cubiertas del monumento (fig. 2) con el objeto de recuperar las cubiertas primitivas, y en restauraciones y consolidaciones

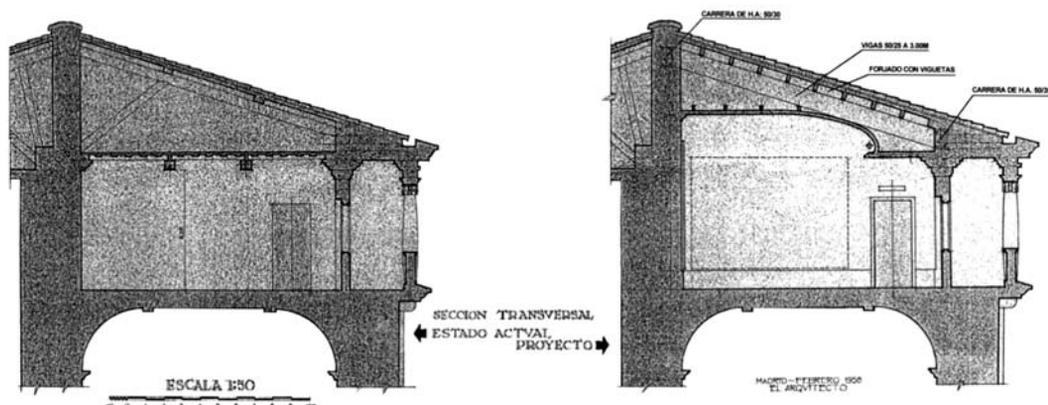
Figura 3

Sección constructiva de las cubiertas del cuerpo claustral por el Museo de Tapices. Pons-Sorolla (1958)

salas de exposiciones (fig. 3). La cubierta que existía de madera fue levantada y sustituida por otra «cubierta incombustible» realizada con vigas de hormigón armado de 350 kg de cemento y 130 kg de hierro por m^3 , formada por pares con unas dimensiones de 0,25 x 0,50 m, que apoyan en el muro central del cuerpo claustral y en el de la fachada de la balconada a la plaza, y unos zunchos de reparto de carga a lo largo de ambos muros de 0,50 x 0,35 m, sobre los pares se proyectó un forjado de viguetas pre-comprimidas de hormigón y piezas de relleno huecas, todo ello se terminó con una capa exterior de compresión con mortero de cemento impermeabilizado sobre la que se colocó la teja curva sobre mortero bastardo (fig. 4).

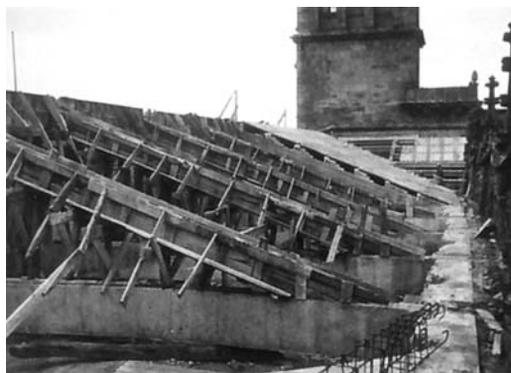
Figura 4

Detalle de la estructura de cubierta del claustro. Pares de hormigón armado y zuncho de reparto de cargas

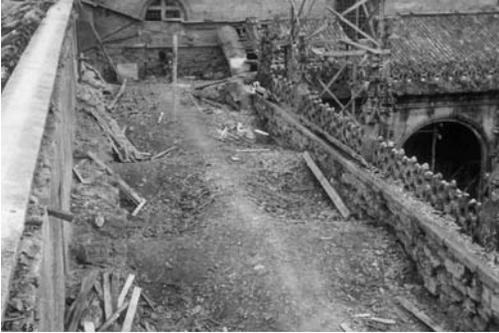
Figura 5
Trasdós de las bóvedas del claustro en el ala oeste. Al fondo el ala norte durante la supresión de la cubierta de madera existente, ventanales recuperados

capa impermeabilizadora y teja curva, para todas estas intervenciones en las cubiertas se usaron andamios-torre de madera en puntos del exterior (ver uno de ellos en la figura 5) y pasos de entablado elevado sobre caballetes que permitían la circulación de obreros y materiales a los puntos de elevación y descenso. Una vez finalizadas las obras en las cubiertas

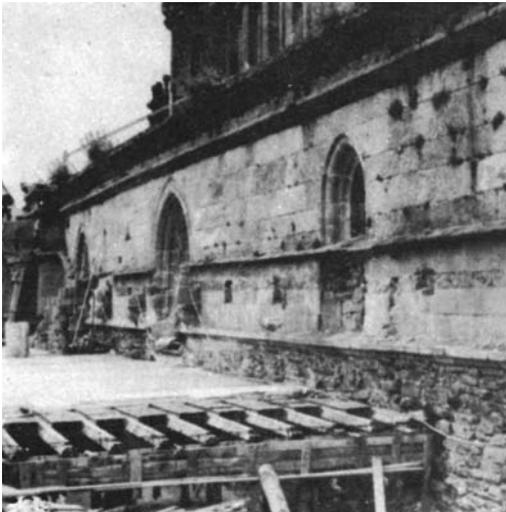
Figura 6
Ala norte del claustro, restitución de la antigua terraza (1963)

asfálticos soldados y se pavimentó con losas graníticas de 5 cm de espesor (fig.6).

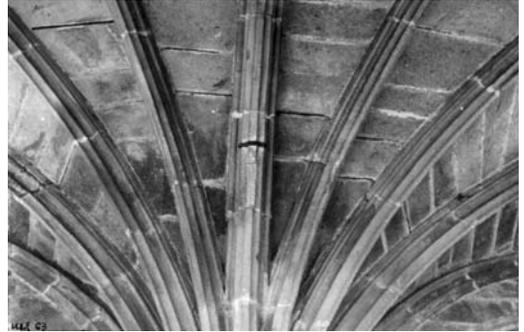
Figura 7
Detalle del arranque de las bóvedas en las galerías claustres. Mayo 1963

se procedió a consolidar las bóvedas y pilas de las galerías claustres reponiendo las piezas de nervaduras rotas o descompuestas (fig. 7) y rejuntando con morteros mixtos, para ello se usaron andamios de madera con plataformas a la altura del *tas de charge*.

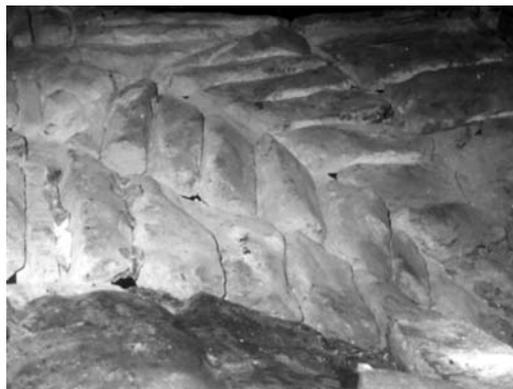
Después de realizar la restauración de las cubiertas del crucero se observó que las bóvedas de cuarto de círculo del triforio habían cedido, éstas bóvedas no tenían enlace ninguno con los muros de fachada alta del crucero, su generatriz mas alta ejercía presión sobre ellos al apoyar en los muros directamente, lo que exigió una rápida intervención para evitar el movimiento en el futuro. Este fue uno de los principales motivos por el cual hacia 1967–1968 se planteó la

consolidación de las bóvedas. Otra de las causas que obligaron a las restauraciones de arcos y bóvedas, no sólo en el triforio sino también en otras zonas del edificio, fue que al levantar las cubiertas para las reparaciones, se encontraron con que bajo ellas existían gran cantidad de escombros que se habían ido acumulando después de las diferentes reparaciones, que necesitaron las cubiertas, éstos escombros eran una sobrecarga añadida, que podía afectar la estabilidad de algunas estructuras.

Figura 8
Trasdós de la plementería del triforio

La consolidación de las bóvedas del triforio consistió en un refuerzo realizado desde el trasdós, previo levantamiento del enlosado de cubierta de los cuerpos bajos y una vez retirado el escombros, el trasdós se preparó cepillándolo con un cepillo de púas metálicas descarnando las puntas de la plementería (fig. 8) y clavando en ellas unas varillas con garrotas separadas entre 40 y 50 cm, para terminar de preparar el trasdós se vertió un enlechado de mortero de cemento de 450 kg, se abrieron unos mechinales en la sillería románica cada 1,50–1,80 m y se extendió un mallazo metálico de 12 mm de diámetro sobre la plementería preparada y unos anclajes en los mechinales, para terminar con una capa de hormigón de 8 a 14 cm de espesor de 350 kg (fig. 9). La intervención concluyó con un relleno de hormigón en los senos de las bóvedas y la reposición de los enlosados pétreos solapados.

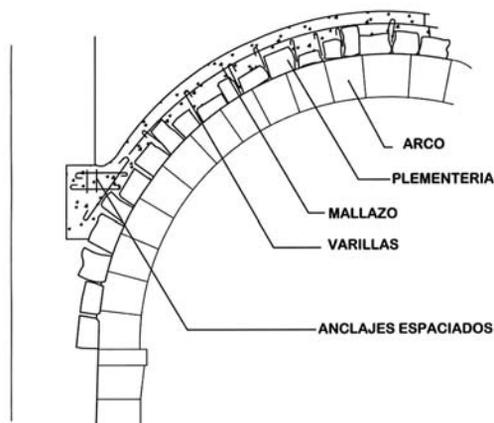
Figura 9
Detalle constructivo del refuerzo de bóvedas con hormigón armado

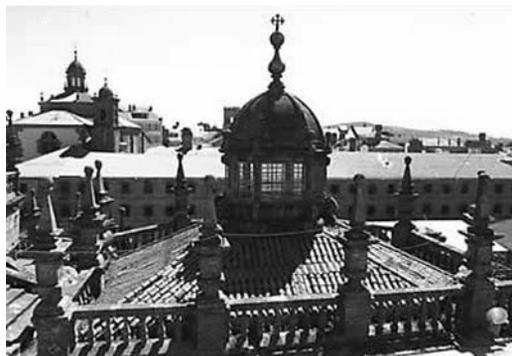
Figura 10
Cubiertas de la Capilla del Pilar

bóveda interior (fig. 10), toda ésta serie de elementos superpuestos unido a la dureza del clima de la región y a los movimientos que sufren todos los edificios a lo largo del tiempo hicieron que fuera necesario realizar una restauración en el conjunto.

Tras levantar la cubierta de teja el primer paso que se dio fue la supresión de la estructura de madera sobre la cúpula pétrea, la cúpula se consolidó siguiendo el siguiente proceso: se abrieron las juntas de sillería y tras realizar una limpieza se ejecutó un cascarón de hormigón en masa armado con tela metálica (fig. 11), sobre el cascarón se levantaron unos tabiques de ladrillo para formación de la nueva cubierta, siguiendo la traza poligonal original, se terminó con tableros dobles de rasilla, impermeabilización asfáltica y teja del país asentada con mortero bastardo.

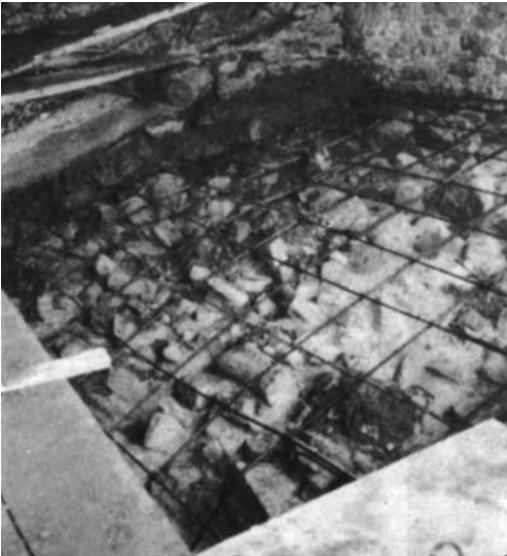
Figura 11
Tela metálica preparada para recibir el hormigón para la formación del cascarón (1970)

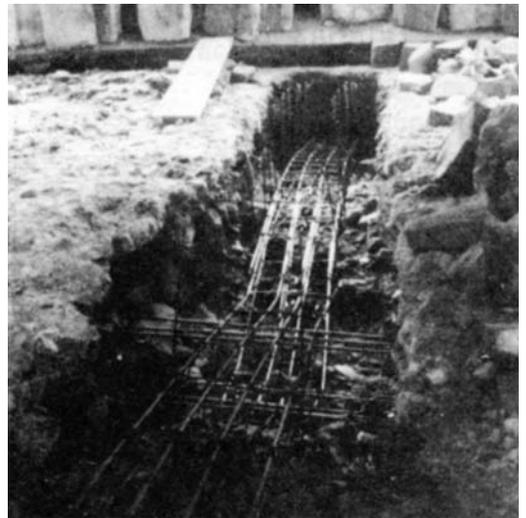
estructuras indeformables de hormigón armado en el cuerpo claustral que como afirma Francisco Pons-Sorolla «colaboran en este momento de modo eficiente al contrarresto de empujes y deformaciones antiguas sufridas por el costado sur del templo catedralicio»,⁴ hacia 1969 se plantea la necesidad de reponer las cubiertas pétreas de la nave mayor ejecutando simultáneamente la consolidación de las bóvedas de cañón de la nave mayor, el motivo de ésta consolidación fue que se observó un cedimiento, aunque en estado estacionario, de los muros de separación de naves a nivel de triforio, y como consecuencia de ello un ligero desplome de los pilares. El cedimiento era realmente pequeño pero al tratarse de arcos fajones de medio punto, cargados en las claves por los rellenos bajo cubierta, la deformación del perfil del arco era realmente importante.

Figura 12
Armaduras de un sobrecargo pendiente de encofrar

Se reforzaron los arcos fajones contrarrestando la tendencia natural de deformación, y se garantizó la estabilidad de las bóvedas, cuyas claves corren a más de 22 metros sobre el pavimento, para poder reponer con todas las garantías las cubiertas pétreas, que en la nave mayor fueron suprimidas en el siglo XIX por temor a una aceleración de la deformación. Para reforzar los arcos fajones se ejecutó un sobrecargo de hormigón armado (fig. 12) unido al primitivo con

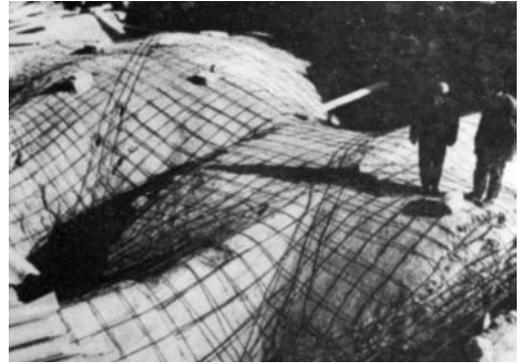
Figura 15

Armaduras dispuestas en cuadrícula sobre el trasdós de las bóvedas preparadas para recibir el mortero

Francisco Pons-Sorolla planteó que en 1972 se realizara la obra complementaria interior de las cubiertas, que consistió en la ejecución de las consolidaciones interiores, limpieza general y rejuntado del triforio sobre el pórtico de la Gloria de la catedral, así como la restauración de los arcos fajones interiores y la reposición de los revocos blancos en la gran bóveda de cañón de la nave mayor. Se cimbraron los arcos de la nave central con desarrollo de 14 m, con un forjado provisional de madera a nivel de arranque de las bóvedas. La consolidación de las bóvedas del triforio sobre la tribuna del pórtico de la Gloria y laterales se realizó con vigas de atado de hormigón armado y cascarón de hormigón de 12 cm de espesor con un mallazo metálico como armadura (fig. 15). Como se puede ver el procedimiento seguido es el mismo que el realizado en la intervención de 1967–1968 sobre las bóvedas del triforio de las fachadas de Platerías y Azabachería (ver figura 10: detalle constructivo del refuerzo de bóvedas con hormigón armado).

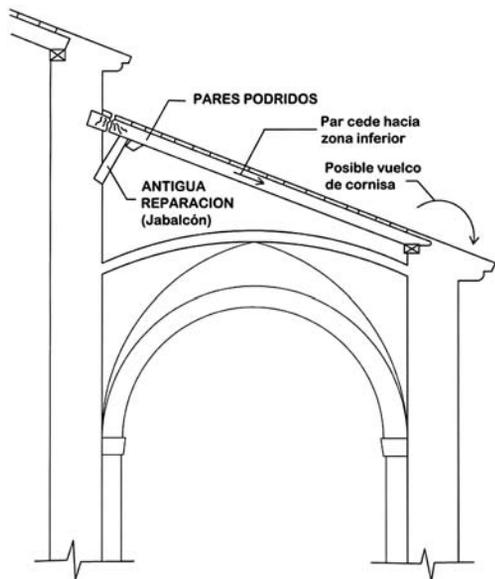
En el análisis realizado de la consolidación en las bóvedas del triforio de las fachadas de Platerías y de Azabachería se nombra una de las causas que motivaron estas intervenciones en arcos y bóvedas, como fue la acumulación de escombros bajo cubierta, en ella se hace referencia a las diferentes reparaciones que se realizaron en las cubiertas, y hablando de ellas es importante saber que las consecuencias que produjeron no fueron solo la sobrecarga añadida en la estructura de todo el conjunto, sino que algunas no se realizaron con muy buen criterio, otras sí, pero ahora se va a estudiar un caso de una de éstas intervenciones que mas que solucionar problemas provocó otros, por ejemplo el caso en el que al pudrirse el extremo superior del par de cubierta de madera recibido en el muro, por desprenderse el mortero de la última teja y penetrar el agua de lluvia por gravedad, éstos pares, con la teja que soportan, cedieron hacia abajo ejerciendo presión en la zona inferior del par e iniciando el vuelco de la cornisa y por lo tanto el hundimiento del faldón, todo esto se complicó pues al repararlo colocaron un jabalcón, que a falta de tirante, transmitió el empuje a la cornisa (figs. 16 y 17).

Figura 16
Esquema de reparación de estructura de madera del tipo a la encontrada en la Catedral de Santiago de Compostela

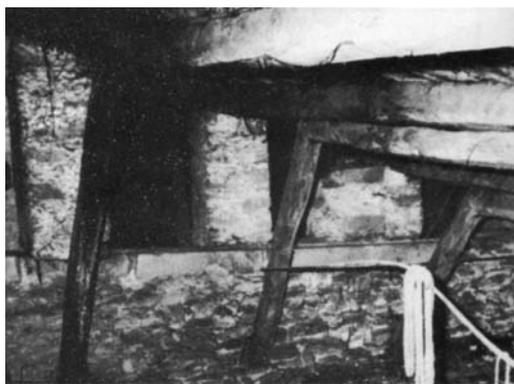
Figura 17
Jabalcones de cubierta de madera de la cubierta del claustro. Septiembre 1963
