# Arquitectura tradicional rural de madera: casas de hacienda cacaotera del área de Vinces, Ecuador (1880 – 1920)

Claudia Peralta González

El objetivo general es establecer una caracterización tipológica arquitectónica constructiva de las casas de hacienda cacaotera de madera construidas en el área de influencia del área de Vinces, Ecuador.

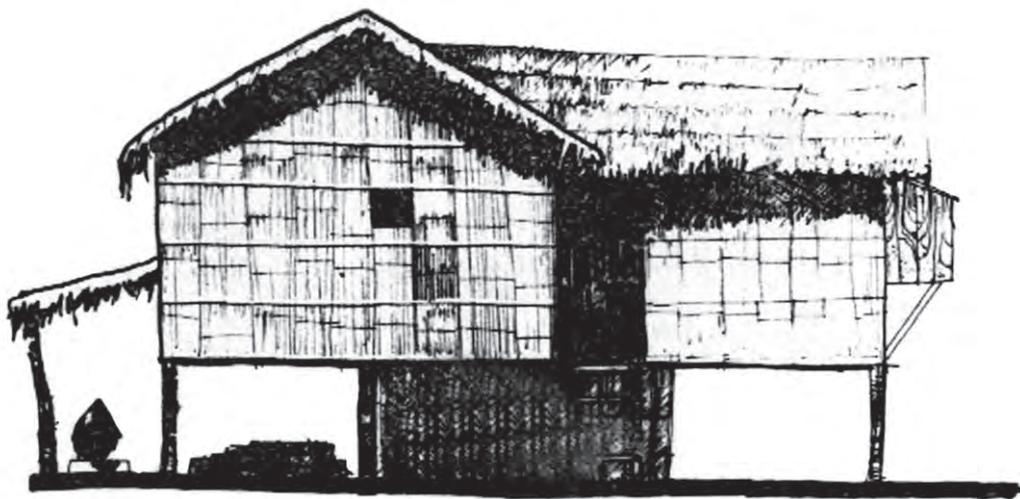
Figura 2  
Casa de caña en Santa Elena (Nurnberg, Estrada Ycaza y Holm 1982)

En 1982, se hizo un primer acercamiento a la arquitectura tradicional de la costa ecuatoriana (figura 2), con un estudio que se enfocaba principalmente en la arquitectura rural de los campesinos de esta región

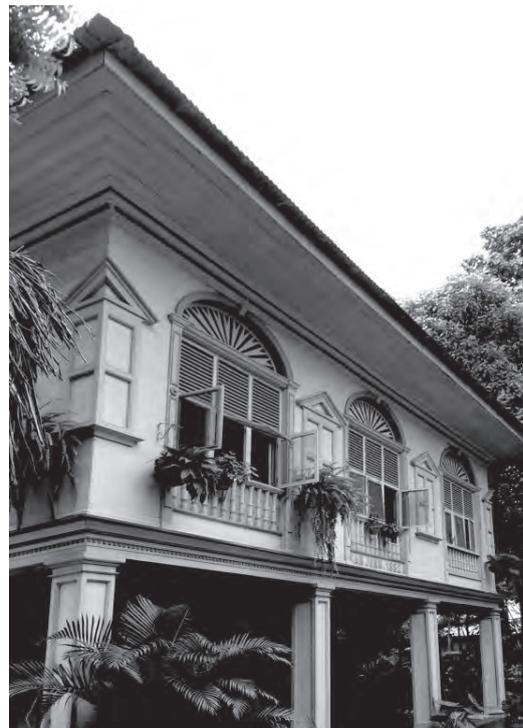
Figura 3  
Antigua casa de hacienda de San Juan, reconstruida en el Parque histórico Guayaquil (Florencio Compte)

La edificación se configura como un prisma rectangular de dos plantas rematado con una cubierta de varias pendientes inclinadas (figura 3). Es importante

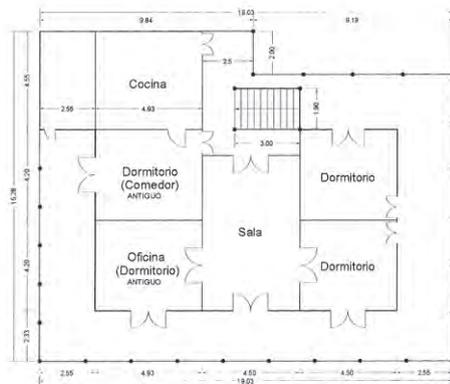
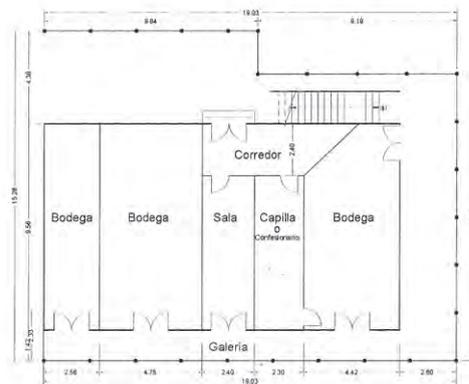
Figura 4  
Planta arquitectónica de la casa de hacienda San Juan.

*Planta Alta*  
*Sto. Tomás*

*Planta Baja*  
*Sto. Tomás*

Se desarrolla en dos plantas bien diferenciadas: en la planta baja se realizaban funciones administrativo-comerciales y se ubicaban las oficinas para la venta y ensacado del cacao, así como las bodegas donde se

A la planta alta, que era donde se desarrollaban las actividades familiares se llegaba por una escalera que partía del nivel inferior. En este piso se ubicaban el salón y los dormitorios que procuraban siempre tener la mejor vista hacia el río, dispuestos, generalmente, hacia la fachada principal que, a su vez, tenía una galería frontal que creaba un espacio de transición entre el exterior y el interior (figura 4). El salón principal se situaba, en la mayoría de los casos, en el centro de la vivienda y se relacionaba con los otros espacios a través de puertas. Muy próximos al salón principal

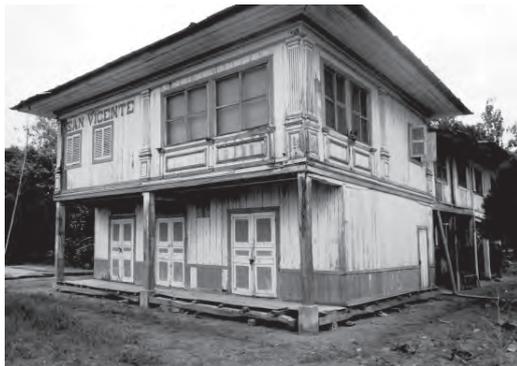
Figura 5  
Casa de Hacienda San Vicente. Parroquia Antonio Sotomayor, Ecuador (Claudia Peralta)

Los trabajos de ornamentación más usuales eran las cornisas, balaustres, molduras, calados, pilastras que servían para marcar ritmos y módulos de la unidad arquitectónica tanto en sentido horizontal como vertical (figura 5). Estos además eran resaltados con colores contrastantes con respecto al resto de la fachada que hacía más evidente lo antes señalado.

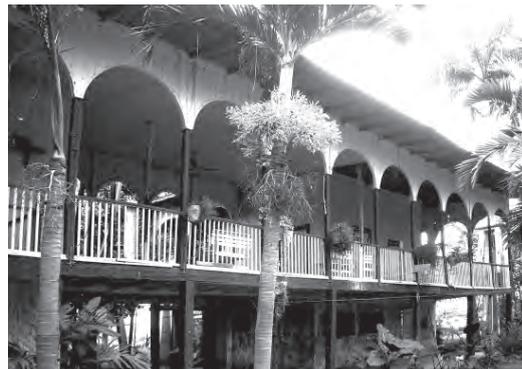
Figura 6  
Galerías en casa de hacienda de Isla de Bejucal, Ecuador (Claudia Peralta)

Las galerías (figura 6) hacían las veces de colchón térmico, ya que evitaban que el impacto directo de los rayos del sol en las paredes de la fachada las caliente y genere calor dentro de la casa. Junto con los aleros y en ciertos casos grandes toldas (figura 7), se conseguía bajar la temperatura interior en algunos grados. Este microclima también ayudaba a que la humedad no se concentre y que la madera no se vea afectada y evitaba que sea propensa al ataque de las termitas, el comején, xilófagos, etc.

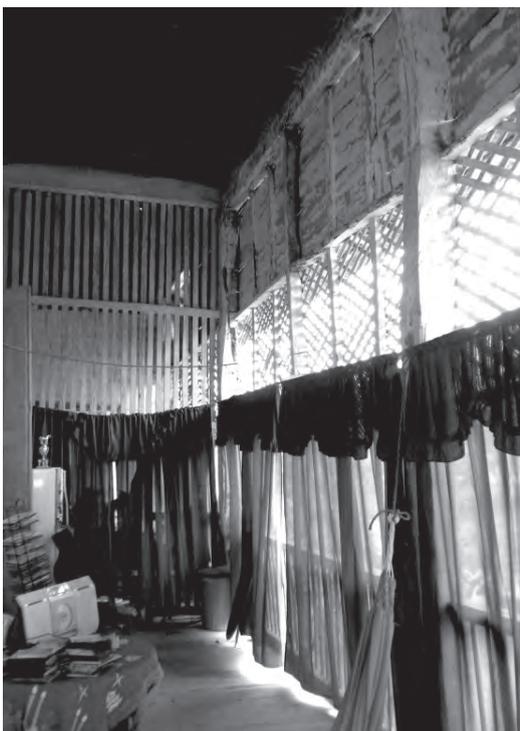
Figura 7  
Foto interior de la galería de la casa de hacienda La Cuba, Vinces, Ecuador (Claudia Peralta)

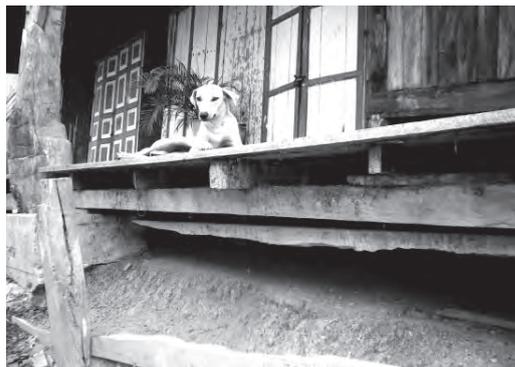
Figura 8  
Detalle de piso elevado de la casa de hacienda Santa Bárbara, Recinto La Reforma (Claudia Peralta)

Por último, otra característica de estas edificaciones es que el piso de la planta baja no reposaba directamente sobre el terreno, sino que se la elevaba y separaba dejando, por lo menos, un vacío de unos 0,60 a 0,80 m a manera de cámara de aire para que la ventilación sea posible en esta parte de la construcción (figura 8) y que la humedad propia del suelo con un nivel freático muy superficial no afecte a la madera. Hay que tener presente, además, que esta área de estudio comprende tierras bajas cercanas a los afluentes del Río Guayas cuyo caudal en la época de lluvias, aumenta considerablemente inundando los terrenos aledaños por lo que elevar a las edificaciones evitaba que el agua invada y cause daños en el interior.

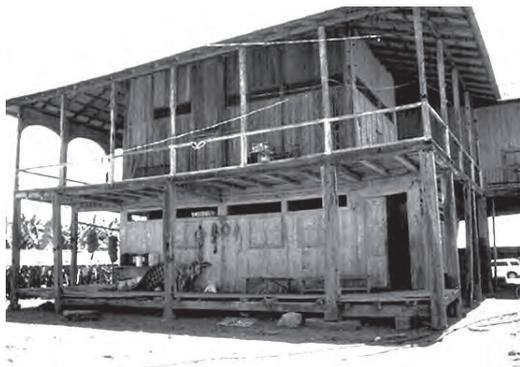
Figura 9  
Casa de hacienda Santo Tomás (derrocada) (Claudia Peralta)

Estas haciendas tenían un esqueleto estructural integrado por distintos elementos que tenían una función específica de soporte (vertical u horizontal) y que se relacionan entre ellos por medio de los ensambles o llaves (figura 9). Por la alta calidad de la madera obtenida de los bosques ancestrales de la zona, se han encontrado piezas estructurales que eran logradas de un solo tronco, por ejemplo, vigas que cubren una luz de hasta seis metros y con una sección de 0,20 a 0,30 m.

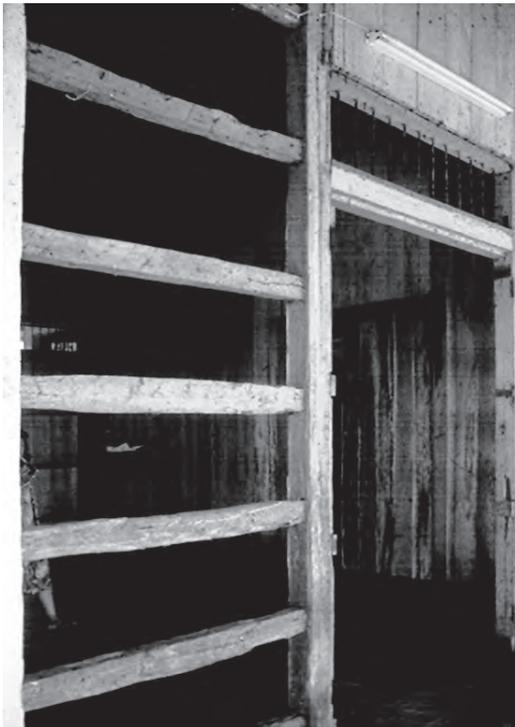
Figura 10  
Detalle estructura pared de casa de hacienda Santo Tomás (derrocada)

**Caja y espiga:** Consiste en que el extremo de una pieza encaje en un agujero realizado en la otra. Generalmente las tiras que soportan los tablones de las paredes usaban este ensamble (figura 10)

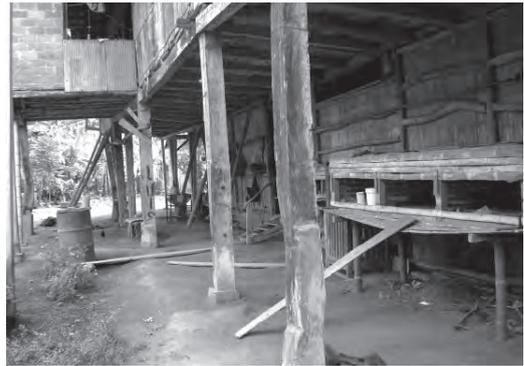
Figura 11  
Parte de la estructura de la casa de hacienda San Esteban. Vinces, Ecuador (Claudia Peralta)

manera se cuidaba el aspecto formal. Hoy en día, en algunas de las casas, ese forro se ha perdido y es posible observar todos los ensambles antes mencionados (figura 11).

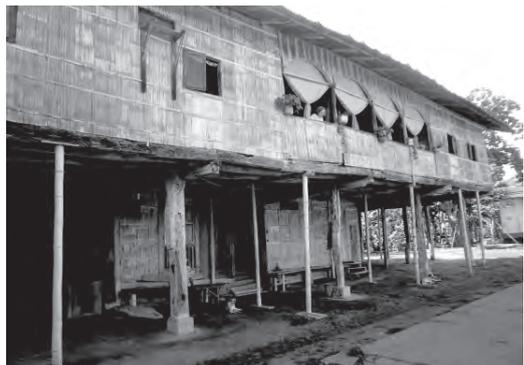
Figura 12  
Detalle de la fachada de la casa de hacienda San Esteban. Vinces, Ecuador (Claudia Peralta)

*gustifolia*) que se colocaba cortada en forma de «latilla» que consiste en abrir la caña y cortarla en tiras muy delgadas e ir las fijando con clavos sobre las tiras o cuerdas a manera de un panel (figura 12).

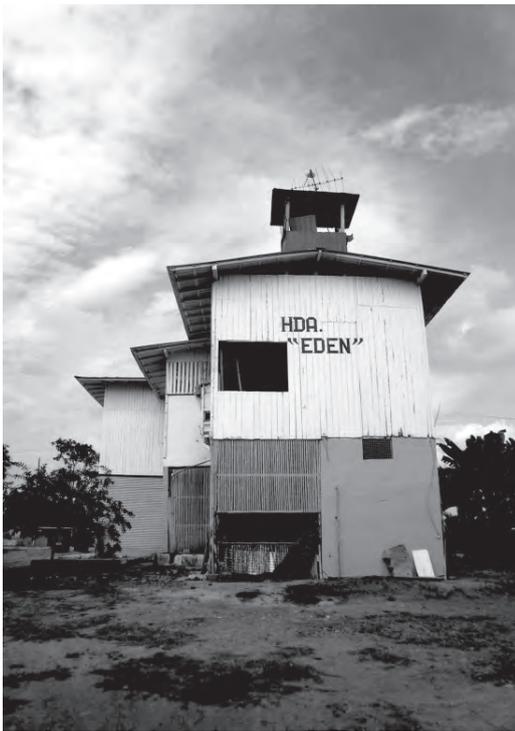
Figura 13  
Fachada posterior de la casa de hacienda Edén donde se puede observar los distintos materiales empleados en las paredes (Claudia Peralta)

El zinc también fue empleado para la construcción de paredes exteriores (figura 13) y era un material que a finales del siglo XIX, empieza a tener alta popularidad en las construcciones, porque por su naturaleza retardaba en algo la propagación de los incendios. Los artesanos lograron darle las más variadas formas y se pintaba de vivos colores.
