Evolución del proceso constructivo durante la Edad Media (ss. XI-XVI)

Rafael Martín Talaverano
José Ignacio Murillo Fragero

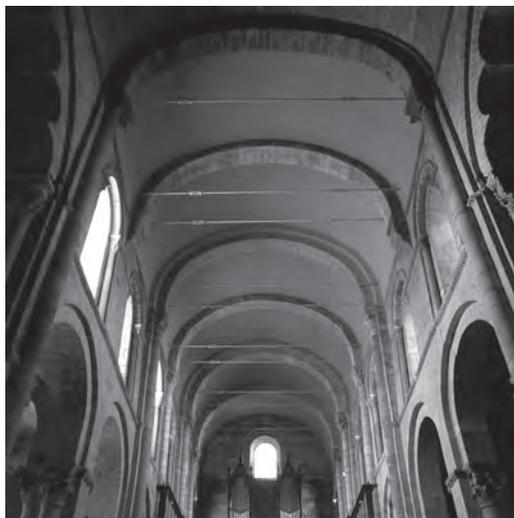
Figura 1
Vista general del interior de la Real Colegiata de San Isidoro (León), imagen de los autores.³

tiene como origen una primera iglesia edificada a mediados del siglo XI. Este templo primitivo fue sustituido en el siglo XII por una edificación de mayores dimensiones, si bien al poco tiempo sufrió una importante ruina que obligaría a reconstruir el templo inmediatamente (Murillo y Utrero 2014). El aula, de tres naves con seis tramos, se cubre con bóvedas de cañón y arcos fajones en la nave central y bóvedas de arista en las laterales (figura 1).

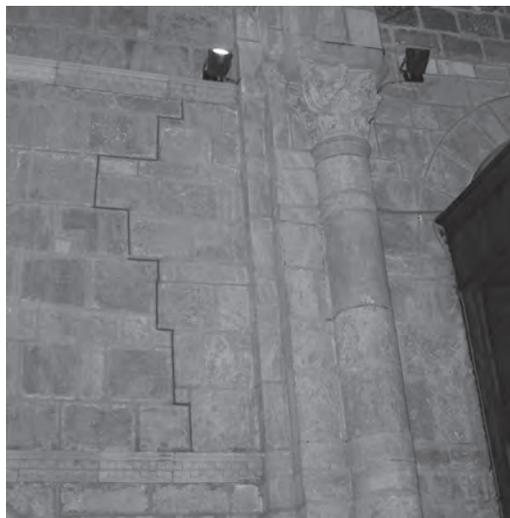
Figura 2
Detalle de solución de continuidad entre etapas de obra de la Real Colegiata de San Isidoro (León), imagen de los autores

Tras los análisis realizados, se ha podido establecer que la ejecución de la obra del primer edificio románico se comenzó tanto por la cabecera como por los pies, de forma sincrónica, avanzándose desde los cimientos hacia arriba. La puesta en obra se realizó por parte de varios equipos de trabajo en varios tajos simultáneos, unos trabajando de este a oeste y los otros en sentido inverso. Los puntos de encuentro provocaron conflictos en el aparejo de las fábricas. Por un lado, se aprovecharon puertas y huecos como soluciones de continuidad verticales, así como impostas y cornisas como soluciones de continuidad horizontales. Por otro lado, cuando el encuentro se producía en un paño de muro, surgieron descuadres de hiladas que, sin embargo, fueron convenientemente resueltos mediante la introducción de sillares con forma de codo y pequeñas piezas de ajuste (figura 2).

La homogénea distribución de mechinales de andamios en toda la longitud de los paños demuestra que estas soluciones de continuidad no separan fases constructivas distintas, sino que traban etapas de una misma obra (Murillo y Utrero 2014).

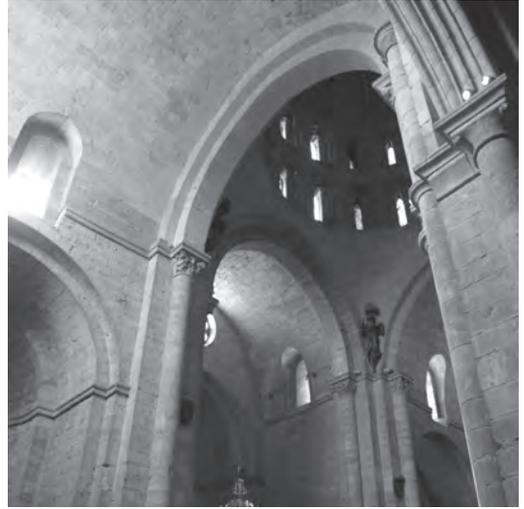
Figura 4
Vista general del interior de la colegiata de Toro (Zamora), imagen de los autores

La primera referencia sobre la Colegiata de Toro data del año 1139 (Encabo 2015), si bien su análisis demuestra que es el producto de un proceso constructivo que se prolongó en el tiempo y pudo alcanzar finales del siglo XIII (Sánchez 2009). El aula consta de tres tramos cubiertos con bóvedas de cañón apuntadas y arcos fajones en la nave central y bóvedas de crucería en las naves laterales (figura 4).

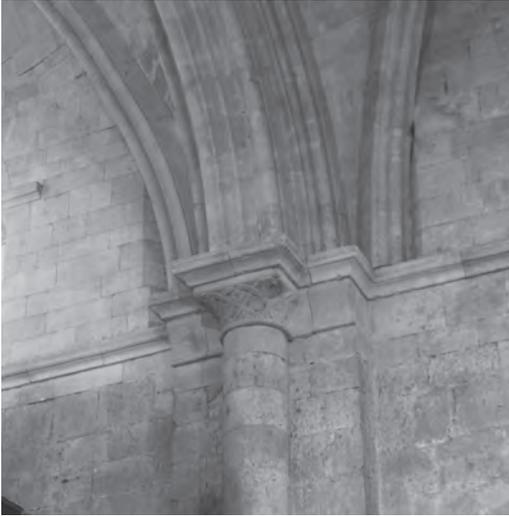
Figura 5
Detalle del encaje de nervios ojivos en el muro de la nave lateral de la colegiata de Toro (Zamora), imagen de los autores

A partir de este momento, debió producirse un cambio en el diseño del edificio. En el tercer impulso constructivo se ejecutarían las bóvedas de las naves laterales del tramo este (junto al transepto), las cuales son de crucería simple. Sin embargo, esta tipología de abovedamiento no debía estar considerada inicialmente, ya que en los muros no se ejecutaron soportes para las nervaduras diagonales, sino únicamente para nervios perpiaños o fajones, quizás de una bóveda de cañón no realizada. Por ello, el apoyo de los nervios ojivos debió resolverse mediante un encaje achafalado en los muros (figura 5). En una cuarta etapa de obra se acabaron de cerrar los dos tramos restantes de las naves laterales, las cuales presentan una tipología más compleja, con ligaduras longitudinal y transversal y una disposición de la plementería en hileras redondas, lo cual indica un momento constructivo posterior a las bóvedas del tramo oriental. Sin embargo, como ocurría antes, al no haberse previsto un soporte acorde a esta tipología de abovedamiento, se resolvió el apoyo de los nervios ojivos mediante un chaflán en el muro. El último impulso constructivo acabaría por cerrar la nave central con bóvedas de cañón. En este caso, también queda patente un cambio respecto al diseño inicial, ya que los soportes, al contrario de lo que sucede en las naves laterales, sí estaban preparados para recoger el apoyo de nervios

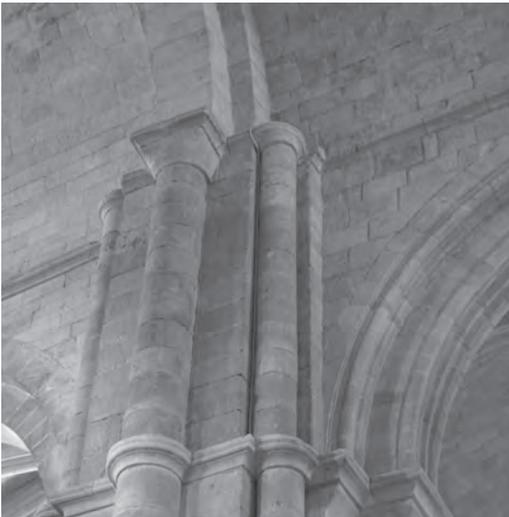
Figura 6
Detalle de soporte de la nave central de la colegiata de Toro (Zamora), imagen de los autores

diagonales en las bóvedas sobre ellos (figura 6). Sin embargo, con la construcción de las bóvedas de cañón desaparecieron dichos nervios ojivos, quedando los pilares sin su elemento sustentado.

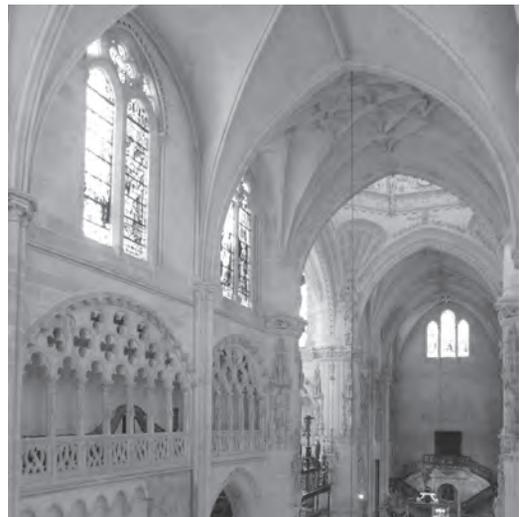
Figura 7
Vista general del interior de la catedral de Burgos, imagen de los autores

Aunque existen noticias de un edificio originario construido en el siglo XI, fue profundamente transformado a partir del siglo XIII, finalizándose las obras entre finales del siglo XIV y principios del siglo XV, si bien posteriormente se realizaron actuaciones como el remate de las torres occidentales, la construcción de un cimborrio sobre el crucero o la introducción de capillas en las naves laterales (Andrés 2008). El aula, de seis tramos, está conformada por una nave central más alta y dos laterales, todas ellas cubiertas con bóvedas de crucería cuatripartitas (figura 7).

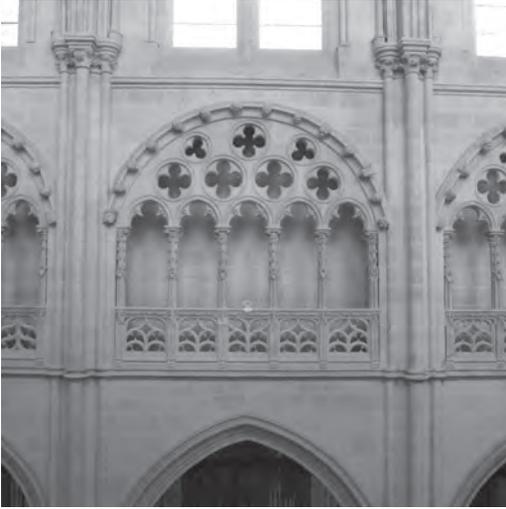
Figura 8
Detalle de soporte de la nave central de la catedral de Burgos, imagen de los autores

tos verticales que continúan desde abajo hacia arriba atravesando estos bancos de obra (figura 8), confirmando una parada en la ejecución de la obra y la posterior consecución de esta.

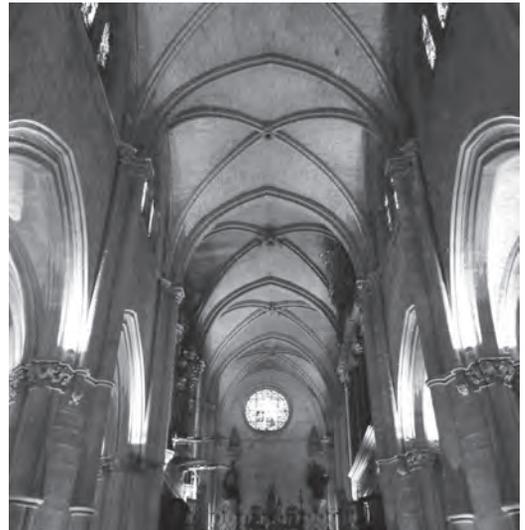
Figura 9
Vista general del interior de la catedral de El Burgo de Osma (Soria), imagen de los autores

El análisis de las fuentes muestra que el proceso constructivo del primer templo comenzó su construcción en los primeros años del siglo XII. De esta primera catedral románica se conservan elementos del claustro y la sala Capitular y en el claustro. La construcción de una nueva catedral gótica que desmantela la primitiva parece comenzarse en el año 1232, concluyendo a mediados del siglo XIV (Núñez 1999). El aula, de cinco tramos, posee una nave central y dos laterales, todas ellas cubiertas con bóvedas de crucería cuatripartitas (figura 9).

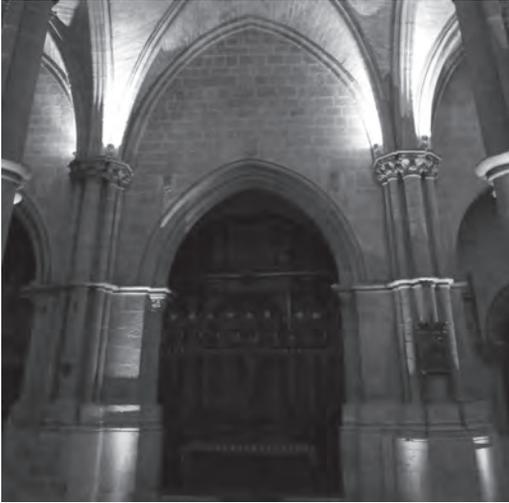
Figura 10
Vista del muro de la nave lateral de la catedral de El Burgo de Osma (Soria), imagen de los autores

El tramo analizado, en su configuración original, no presenta discontinuidades verticales notables en los muros, por lo que se deduce que el proceso de puesta en obra debió comenzar de un modo unificado con la ejecución de los cimientos y las primeras hileras, al menos del aula, para luego desarrollarse en vertical de un modo bastante homogéneo (figura 10). El proceso de puesta en obra aprovecharía las cornisas y molduras horizontales como límites entre los distintos impulsos del proceso constructivo, sirviendo además como planos donde absorber las irregularidades que se fueran produciendo.

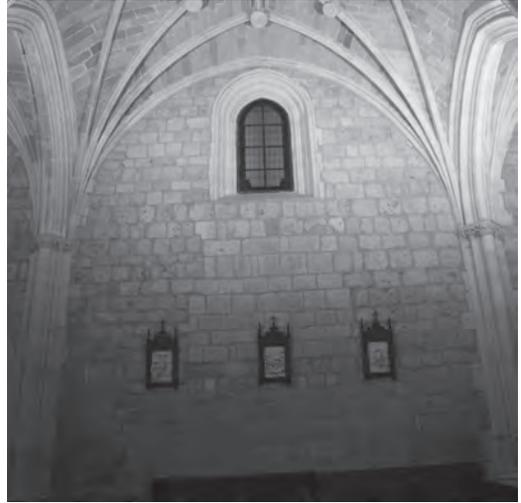
Figura 12
Detalle de soluciones de continuidad entre etapas de obra de la iglesia del convento de Nuestra Señora de la Merced (Burgos), imagen de los autores

El análisis de los paramentos de las naves laterales muestra cómo la continuidad de las hiladas entre los tramos se ve alterada en las cercanías de los pilares y los vanos, donde aparecen juntas verticales, codos, tacos y cambios de plano (figura 12). Sin embargo, estos aspectos no parecen indicar un cambio de fase histórica, sino distintas etapas de obra. Así, en un primer momento se habrían ejecutado los pilares y luego, tramo a tramo, se habrían cerrado los muros entre dichos soportes, ajustándose los sillares de los muros a los ya que ya estaban previamente colocados con los pilares. Finalmente, se habrían rematado los vanos adaptando sus piezas especiales (sobre todo las jambas) a la fábrica existente.

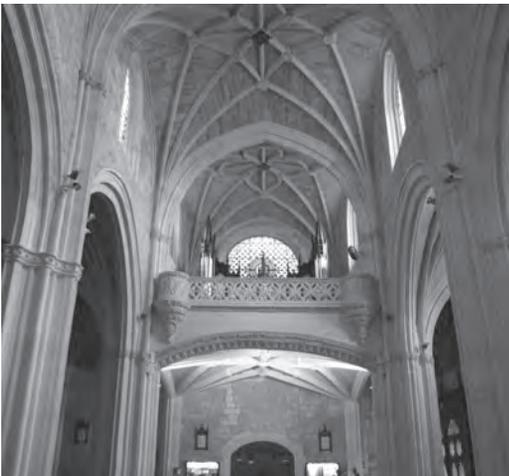
Figura 11
Vista general del interior de la iglesia del convento de Nuestra Señora de la Merced (Burgos), imagen de los autores

Tradicionalmente se ha atribuido la autoría del edificio, por motivos estilísticos, a Simón de Colonia—por entonces maestro mayor de la catedral burgalesa— y a su muerte las obras serían continuadas por su hijo Francisco de Colonia (Osaba 1968). El aula del templo se organiza en base a una planta de tres naves con tres tramos cada una, cubiertas todas ellas con bóvedas de crucería estrelladas (figura 11).

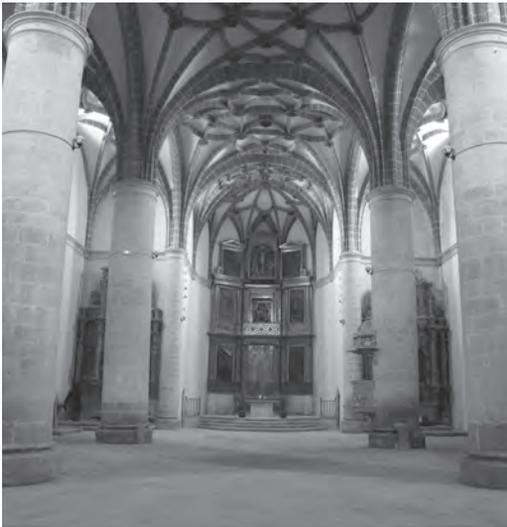
Figura 13
Vista general del interior de la iglesia de San Martín (Mota del Marqués, Valladolid), imagen de los autores

dividida en tres tramos con bóvedas de crucería estrelladas. Las tres naves poseen una misma altura, conformando un espacio unitario y homogéneo (figura 13).

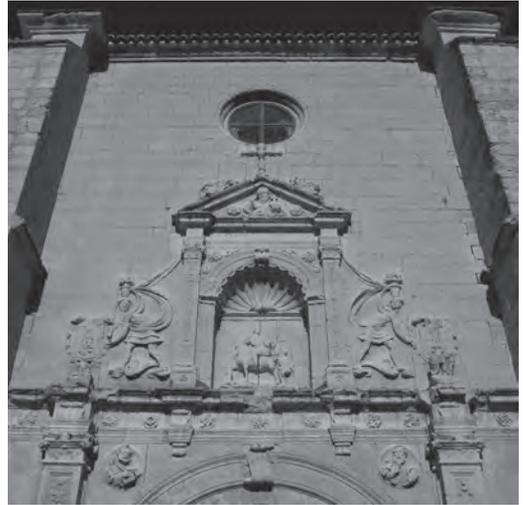
Figura 14
Detalle de soluciones de continuidad entre etapas de obra de la fachada sur de la iglesia de San Martín (Mota del Marqués, Valladolid), imagen de los autores

El análisis del edificio nos permite constatar que, excepto la torre, nos encontramos ante una obra básicamente unitaria. Sin embargo, el estudio detallado permite distinguir varias etapas de obra, las cuales quedan marcadas por soluciones de continuidad verticales que debieron funcionar a modo de grandes “costuras” de la fábrica tanto en la unión de la cabecera con el aula como entre el tramo central (con la portada) y los tramos colindantes (figura 14). Dicha solución de continuidad incluso atraviesa el zócalo de la fachada norte (figura 15). Por el contrario, no se observan bancos constructivos (soluciones de continuidad horizontales) en altura. Todo ello indica que en una primera etapa de obra se ejecutó la cabecera, prosiguiéndose con la construcción del aula tramo a tramo, es decir, se levantaba un tramo entero, desde el zócalo hasta el remate superior, antes de continuar con el siguiente. Con los muros y pilares del aula ya construidos, se colocaría la cornisa a modo de remate, la cual es unitaria en toda su longitud. Así, finalmente, se ejecutarían las bóvedas que cierran el edificio.

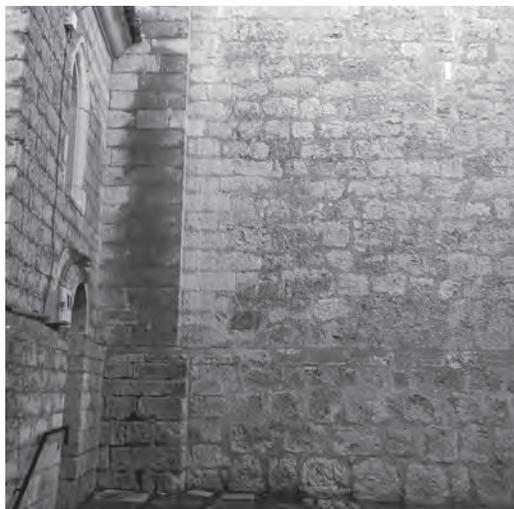
Figura 15
Detalle de soluciones de continuidad entre etapas de obra de la fachada norte de la iglesia de San Martín (Mota del Marqués, Valladolid), imagen de los autores
