# Materiales, técnicas y agentes de la construcción en época de crisis. Bilbao durante la II República y la Posguerra

Francisco Javier Muñoz Fernández

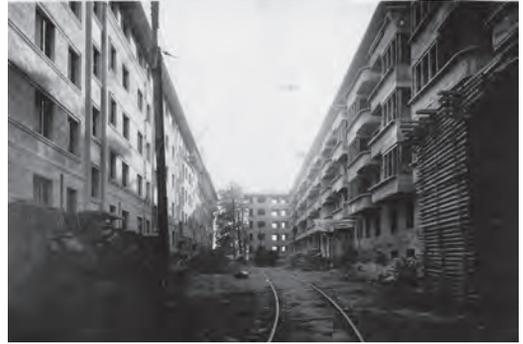
El hormigón armado, como ya hemos adelantado, fue la estructura más habitual en la construcción de la mayoría inmuebles de la época en todos sus elementos: cimientos, levantes, postes, columnas, suelos, y armadura del tejado o cubierta (Figura 1). La madera se utilizó de manera habitual en la cubierta, generalmente a dos aguas y con teja plana, y de manera excepcional en los pisos.

Figura 1  
Ricardo Bastida y Emiliano Amann Puente. 1941-54. Viviendas municipales de Torre Madariaga en construcción. AVMB

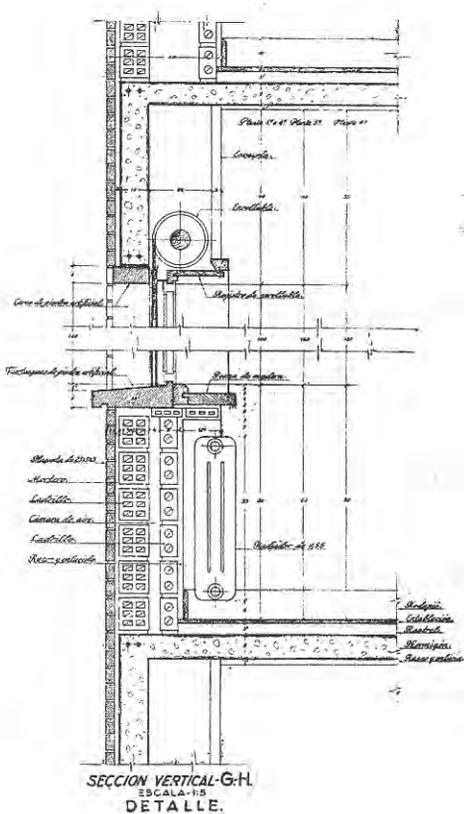
Figura 2  
Eugenio M. de Aguinaga y Luis Gana. 1946. Detalle constructivo de una casa de vecindad en la calle Alameda de Rekalde. Revista Nacional de Arquitectura

En 1946 la *Revista Nacional de Arquitectura* publicó el proyecto de una casa de vecindad ubicada en la Alameda de Recalde, que diseñaron los arquitectos locales Eugenio de Aguinaga y Luis Gana, y erigió Construcciones E. Macazaga (Figura 2), que bien podría resumir las características de algunas viviendas destinadas a la clase media-acomodada de aquella época:

La estructura de la casa es de hormigón armado con forjados sencillos. Las fachadas principales son de media asta y tabique, con un revestimiento de ladrillo fino de Valladolid, y las fachadas interiores, de doble tabique.

La carpintería exterior de fachadas es metálica de 35 mm., con enrollable de pino de tea, y la de los patios, de pino; la carpintería interior de pino de Holanda. Los pavimentos son de pino y maderas de Guinea de habitaciones principales; baldosín rojo catalán en habitaciones de servicio y cocinas, y baldosín de grés (sic) en baño principal. Las instalaciones son: agua fría y caliente por termosifón, calefacción central, cocinas esmaltadas, ascensores, luz, fuerza y teléfonos. Toda la carpintería exterior está pintada de esmalte blanco, protegiéndose los balcones con toldos blanco y azul.

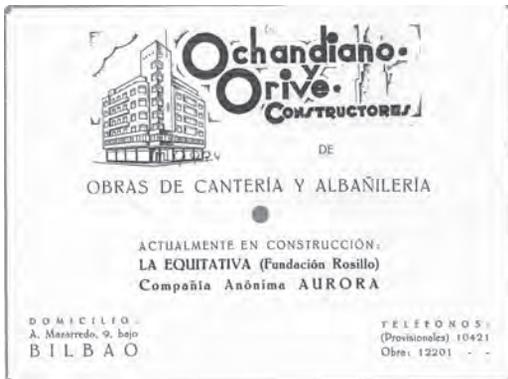
Figura 3  
Publicidad de la empresa «Ochandiano y Orive Constructores» con el edificio de Manuel I. Galíndez de La Equitativa (1934-5). Club Deportivo

Una vez fijada la estructura, era habitual revestir las fachadas, el tipo más habitual fue el uso de revocos de cemento o enjalbegadas que se pintaban al óleo. En otros inmuebles se alternaban zonas recovadas o enjalbegadas, con enchapados de ladrillo rojo de Valladolid, especialmente en la arquitectura racionalista. En algunos casos el ladrillo era sustituido por estuco pintado en rojo, que unido al color generalmente verde y marrón de los ensamblajes y persianas —en la mayoría de los casos de madera—, dio lugar a una arquitectura colorida y viva que caracterizó el racionalismo local. De manera excepcional, el ladrillo podía ocupar gran parte de la fachada del edificio. En los edificios más emblemáticos se optó por revestir las fachadas a la calle en su totalidad con placas de piedra natural y artificial. Así lo hizo el arquitecto Manuel I. Galíndez en las sedes sociales de las compañías La Equitativa (1934-5) (Figura 3) y La Aurora

(1935-9),<sup>8</sup> en las que utilizó plaquetas de piedra blanca del cercano municipio cántabro de Escobedo. Asimismo, en el edificio de oficinas de la estación de Olabeaga (1940-5), Galíndez optó por la alternancia de piedra caliza y piedra artificial (Galíndez 1942). Mayoritariamente, el recubrimiento de los zócalos fue un modo de destacar las fachadas de los edificios más emblemáticos, ya que era habitual que las plantas bajas, umbrales y jambas de los portales estuviesen revestidos de piedra artificial, y dependiendo del proyecto, de piedra caliza, granito o mármol.

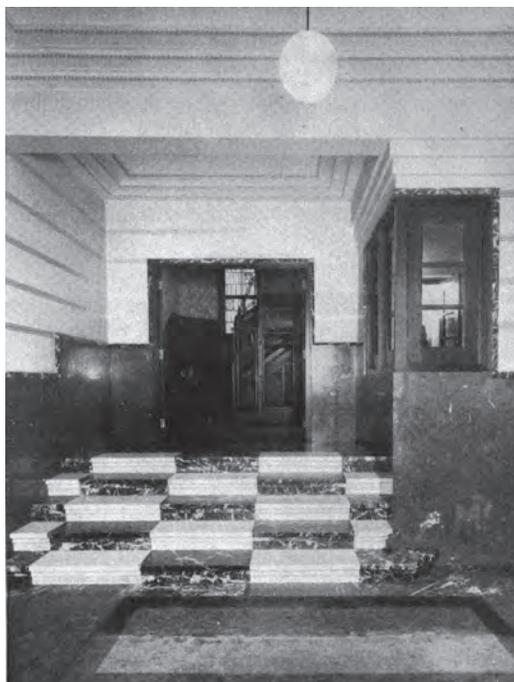
Por otra parte, el ingreso a los inmuebles se realizaba a través de puertas de madera, hierro forjado o hierro laminado.<sup>9</sup> Los portales habitualmente se recubrían con baldosas, y dependiendo del inmueble, también con granito o losetas de mármol (Figura 4). Las paredes, al igual que los techos, podían pintarse con pintura al óleo, o cubrirse con azulejos o losetas de mármol, en toda su superficie o en una altura media que solía oscilar entre el 1.20 y 1.60 metros.<sup>10</sup> Las baldosas y los mármoles de los portales, en la mayoría de los casos, eran de color. El mármol podía ser de color verde, gris o negro de Deba (Gipuzkoa), negro de Mañaria y Markina (Bizkaia), o blanco de Arrate (Bizkaia), Macael (Almería) o de Italia. En los embaldosados eran habituales ajedrezados, generalmente en blanco y negro, a la vez que en algunos casos se dibujaban espacios geométricos para el felpudo de entrada.

Figura 4  
Calixto Emiliano Amann. 1932-3. Casa de vecindad en la calle Ercilla. (Roda, D. ed. 1935, 10)

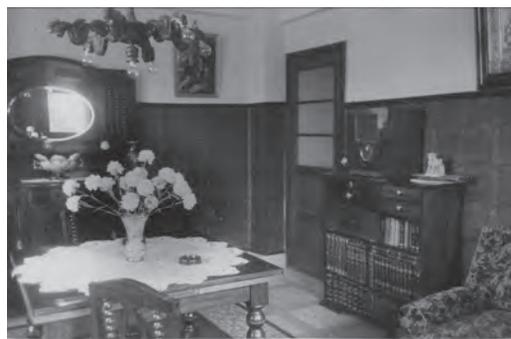
La zona de ingreso y pasillos, y las habitaciones comunes, en la mayoría de los casos, contaban con paneles con tableros o tablilla de Ocume, de un metro de altura aproximadamente; mientras que el resto de la pared se podía cubrir con papeles pintados,<sup>13</sup> o pintarse al óleo o al temple que también se utilizaba en los techos. Los paneles eran habituales en el comedor, la pieza más importante de la casa junto con la cocina. Habitualmente eran paneles de Ocume en una altura mayor que en el resto de la vivienda, pudiendo llegar hasta 1.80 metros (Figura 5). En contadas ocasiones los paneles ocupaban toda la superficie con madera de roble, castaño o nogal, y terminaba rematándose con molduras de escayola en los techos. Excepcionalmente, era posible encontrar el techo decorado con vigas de madera. En las residencias acomodadas los paneles de madera estaban presente en todas las piezas, a excepción de las habitaciones destinadas al servicio. Mientras que, en las viviendas interiores, más modestas, era habitual la ausencia de paneles o cual-

Figura 5  
Ricardo Bastida y Emiliano Amann Puente. 1941-54. Comedor en las viviendas municipales de Torre Madariaga. AVMB.

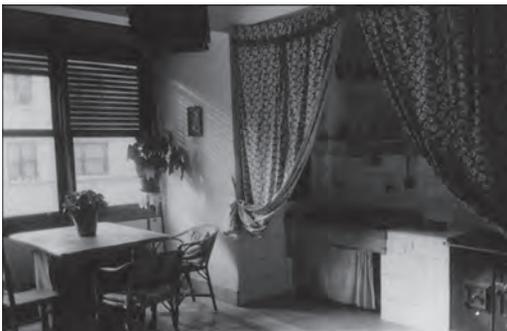
La cocina era la pieza más destacada de muchas viviendas. Su principal elemento era la cocina económica, de la que existían una amplia gama de modelos y marcas que funcionaban con leña, carbón o gas. Junto a la cocina económica se disponía, una fregadera, que también era utilizada como lavadero, generalmente, de un solo seno de granito o mármol, aunque también podía ser de porcelana o acero inoxidable. Las cocinas, al igual que los retretes, baños y balcones, estaban embaldosadas. Los espacios exteriores se recubrían con granito y más habitualmente con baldosín (0.13 x 0.13) o baldosa (13 x 13), que podía ser de color rojo, y acompañarse de un rodapié del mismo material. Los pavimentos interiores de la cocina, por su parte, eran de baldosa o baldosín de gres de color blanco, que podía enmarcarse con baldosas en forma de aspa. En algunas viviendas el embaldosado se limitaba a la zona de la cocina económica y el fregadero, como también lo hacían los enchapados de azulejos de las paredes (Figura 6). Se trataba de azulejos de diferentes clases y alturas, generalmente blancos de 20 x 20 cm que cubrían una altura aproximada de 1.20 m, en la zona del arrimadero; y el resto se pintaba al óleo o se encalaba, a excepción de las viviendas más acomodadas en las que toda la pared se cubría

Figura 6  
Ricardo Bastida y Emiliano Amann Puente. 1941-54. Cocina en las municipales de Torre Madariaga. AVMB

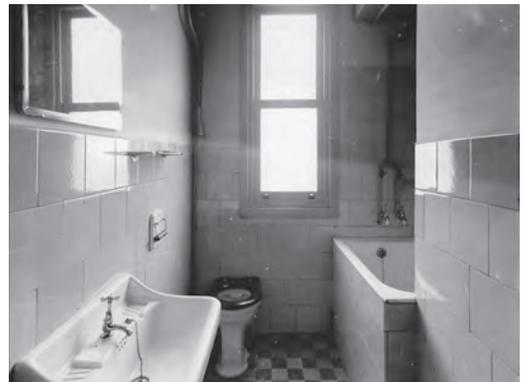
Durante la década de los treinta y cuarenta, el baño se convirtió en una pieza habitual en gran parte de las viviendas urbanas de clase media. Al igual que las cocinas, los suelos estaban embaldosados y las paredes enchapadas con azulejos de color de menores dimensiones (15 x 15, 15 x 16 o 15 x 7.5), generalmente hasta media altura y con el resto de la superficie pintada al óleo, a excepción de las viviendas más acomodadas en las que los azulejos ocupaban toda la superficie de la pared (Figura 7). Los inodoros, lavabos de diferentes tamaños, duchas y bidets solían ser de loza blanca de fabricación nacional, y las bañeras de loza, o también de hierro fundido o esmaltado.<sup>14</sup> No obstante, la superficie y el equipamiento del baño variaba según su función y clase social; así las bañeras y bidets, que requerían de más espacio, fueron habituales en las residencias más privilegiadas. La fabricación estandarizada de los elementos de loza que componían el baño había contribuido a democratizar la estancia, y a convertirla, en palabras de Sigfried Giedion ([1948] 1975, 701), en el símbolo de su tiempo. En la mayoría de los casos la loza y los azulejos eran de color blanco, lo que contribuía a delatar la presencia de suciedad e invitaba a su limpieza<sup>15</sup>.

Figura 7  
Calixto Emiliano Amann. 1932-3. Baño en las viviendas municipales de Solokoetxe. AVMB
