La contribución de las técnicas diagnósticas al conocimiento de los elementos constructivos de la iglesia agustina de Cascia (Italia)

Stefano D' Avino

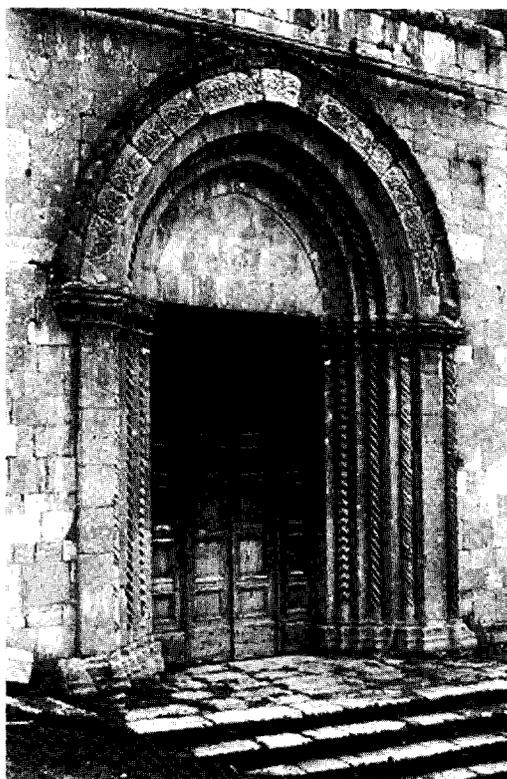
Figura 2
Cascia, S. Agostino, portal del siglo XV

La fachada, obra de los maestros comasinos, está rematada por un tímpano, y la interrumpe una cornisa marcaplanta esculpida con flores cruciformes, siguiendo el modelo de la iglesia de San Francisco, de la misma época. Se accede a la iglesia por una portada con un amplio derrame caracterizado — en sentido plástico antes que figurativo — por la presencia de tres columnitas salomónicas y helicoidales alternadas con aristas; otras dos columnas salomónicas delimi-

tan la portada por fuera y sostienen la cornisa, moderadamente extradosada (figura 2).

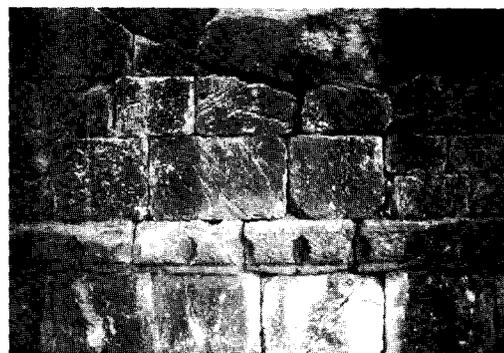
Figura 3
Cascia, S. Agostino, detalle del muro

Los muros perimetrales están contruidos a hueso, con aparejos exteriores en *opus quadratum*, con un neto predominio de los paralelepípedos, manifestación propia de los sistemas constructivos de la época a la que se remonta la fábrica agustina.

Las características mecánicas del aparejo, en particular la capacidad de responder con su capacidad estabilizadora a los esfuerzos horizontales provocados por la acción sísmica (la causa principal de las lesiones que se observan), al permitir posibles oscilaciones de escasa entidad, pero manteniendo a la vez la necesaria integridad del espesor, dependen de la forma en que está hecha la pared y del estado de conservación intrínseco de la misma. Por consiguiente, el juicio acerca del comportamiento mecánico de una pared coincide con el juicio expresado acerca de la calidad de su realización y de los resultados de los estudios realizados (figura 3).

De ello se deduce que es muy probable que los paramentos exteriores, formados por sillares de piedra de un espesor que oscila entre 10 y 20 centímetros, tengan exclusivamente una función de revestimiento, algo que se ve confirmado asimismo por los resultados de estudios experimentales que indican que en varios puntos existen soluciones de continuidad con la fábrica de detrás.

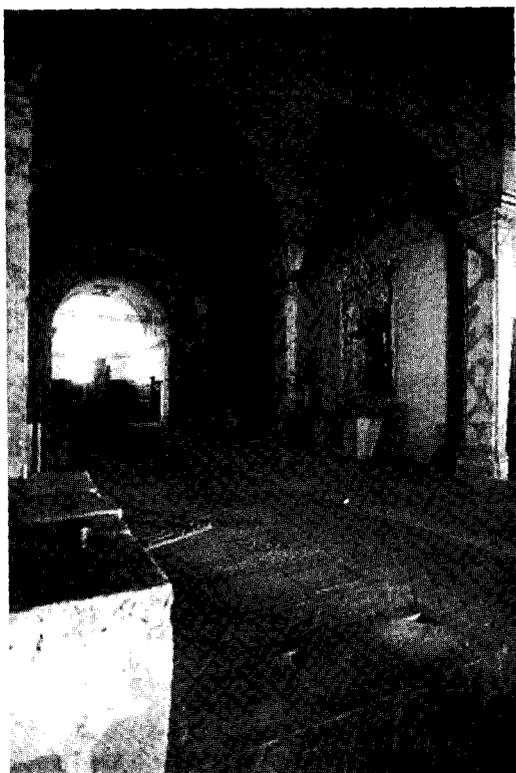
Figura 4
Cascia, S. Agostino, vista interior

daños ocasionados por el terremoto de 1703, gracias a los considerables fondos que el Papa Clemente XII destinó en 1738 para su reconstrucción, se sustituyeron las cerchas por un sistema de bóvedas de crucería que descansaba sobre unas esbeltas parástades realizadas en piedra caliza labrada.

Sin embargo, es preciso que la totalidad del sistema, tanto las estructuras verticales como las horizontales, actúe en el sentido de una unidad funcional; es decir, hay que observar la construcción como un complejo orgánico, y no como un conjunto de elementos ensamblados que actúan de forma autónoma. Por consiguiente, se han efectuado los estudios oportunos de la estructura de las paredes, teniendo en cuenta la constricción que les impone a las paredes la bóveda del siglo XVIII de la cubierta, así como los cambios que se han ido introduciendo en el mecanismo resistente a lo largo de la Historia, como por ejemplo la necesaria evaluación de la eficacia de la acción de contención que ejerce el zuncho de hormigón armado que se añadió tras el terremoto de 1979, o el sistema de retención realizado mediante la introducción, en la imposta de los arcos, de los pares de

cadenas de metal, una actuación que también se remonta aproximadamente a 1980 (figura 4).

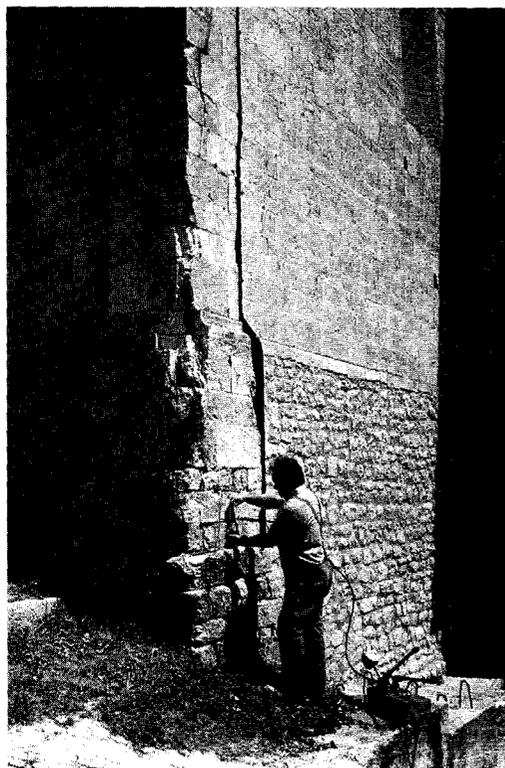
Figura 5
Determinación del estado de cargas

relleno interior. Las características intrínsecas específicas del aparejo indujeron asimismo a utilizar el análisis dilatométrico para determinar las características de deformabilidad de la mampostería, lo que permitió determinar la relación entre los módulos de elasticidad del paramento y del núcleo de la pared, y no ya sus valores absolutos que, por otra parte, ya se habían estudiado mediante el estudio de la alteración del estado de tensión de la mampostería obtenido con el uso de martinets planos.

Los valores calculados pusieron de manifiesto que las principales tensiones afectan principalmente a las partes más rígidas de la obra, como parástades y contrafuertes, en los que la mampostería cortical está formada por sillares de piedra perfectamente escuadrados y puestos en obra casi por contacto. Por el contrario, los muros continuos, al menos en los puntos estudiados, resultaron estar casi constantemente libres de esfuerzo. Ésto puede achacarse, además de a los distintos grados de rigidez, al hecho de que han sufrido una sensible rotación hacia el exterior, sobrecargando de esta forma los lados opuestos a los afectados por la prueba. (figura 5)

Las pruebas realizadas con dos martinets planos paralelos para determinar las características de deformación de las muestras de mampostería estudiadas pusieron de manifiesto tensiones distintas según la ubicación de la muestra. De hecho, se registran valores normales en las paredes orientadas al sur (el lado de la sacristía), acaso influenciados por anteriores obras de consolidación, y valores altos o muy altos en el otro lado.
