Cerchas tradicionales de madera en Galicia central: Rasgos de comportamiento 3D

Manuel J. Freire Tellado

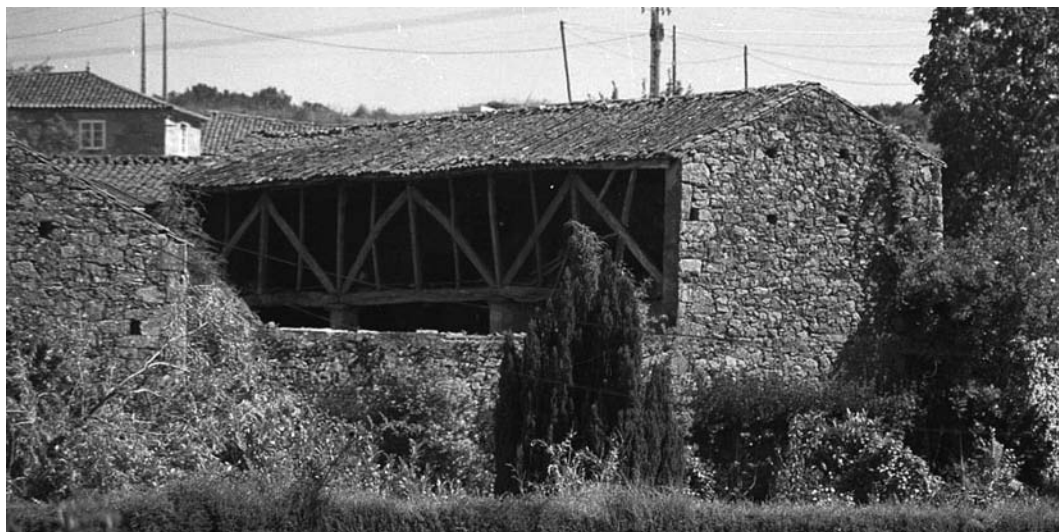
Figura 1
Un ejemplo de las construcciones referidas

Si bien aparentemente la fachada indicada parece formada por una viga en celosía simple, con cordones paralelos, montantes y diagonales de disposición alterna que se va apoyando sobre columnas de piedra, lo cierto es que la solución es mucho más elemental aunque ingeniosa: se trata de una serie de módulos formados por armaduras simples que se repiten para construir la fachada. Están basadas en una V invertida, y cuentan con diagonales, tirante y pendolón, que se disponen salvando cada uno de los vanos dejados por las columnas pétreas de planta baja. Por ello el tirante recibe el forjado de planta primera,

funcionando también como viga. Como el canto de la armadura es igual a la altura de la planta, para servir de apoyo a la cubierta a dos aguas, se dispone un madero horizontal que se apoya sobre en el cogote del

pendolón y en unos pies derechos situados entre los distintos módulos. En los distintos ejemplos las armaduras mantienen bastante constante el canto —alrededor de los 3 m— si bien su luz oscila más —entre 5,00 y 7,50 m.

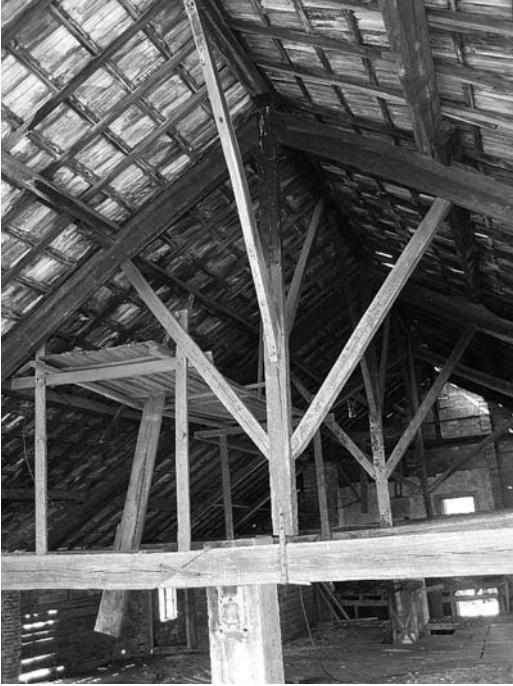
Figura 3
Interior del edificio principal del aserradero

La estructura de la cubierta del edificio principal está constituida por un conjunto de cerchas —cuatro iguales y una apeada— dispuestas aproximadamente cada 4,00 m y apoyadas sobre pilas de ladrillo, de madera y de piedra. Un frente y un lateral de la edificación están cerrados con muros de ladrillos; el resto están abiertos. La cercha tipo es una armadura a dos aguas formada por pares, tirante, pendolón y torna-

puntas —un cuchillo español—, con la particularidad de que presentan un sistema de tornapuntas transversales. La estructura recoge una cubierta de teja vana que es soportada, a través de parecillos o cabrios, por tres correas colocadas sobre los pares con ejiones clavados —técnica que permite absorber las diferencias de dimensiones de las piezas—, de tal forma que en el caso más común una de las correas coincide aproximadamente con el nudo del tornapuntas, mientras que las otras dos originan esfuerzos de flexión en el par —en uno de los casos, el más desfavorable, ninguna de las correas coincide con nudo alguno: en una de las cerchas se modifica el ángulo de inclinación de los tornapuntas, lo que da lugar a la situación apuntada—. Las tres correas indicadas se completan con la correa de cumbre y con sendas correas soportadas por los extremos de los tirantes, que sirven de remate a los faldones.

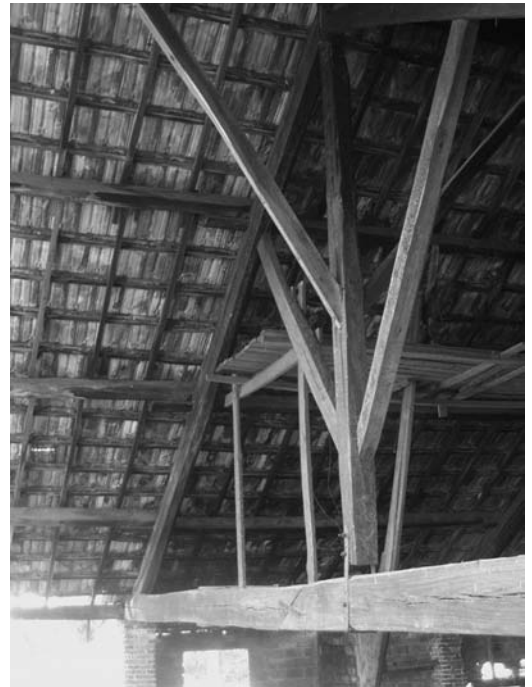
Figura 4
Pendolón con las dos parejas de tornapuntas

En esta armadura se emplean una serie de tornapuntas transversales que dan a la estructura una apariencia arbórea, y que con la correa de cumbrera da lugar a un arriostramiento en K. Los encuentros de los tornapuntas transversales con el pendolón se desplazan con respecto al nudo formado por el pendón y los tornapuntas principales. De esta forma se evita que las reducciones de sección producidas por los distintos ensambles se concentren todos en la misma sección y provoquen la reducción del área neta del pendolón traccionado en la sección de encuentro, evitando así afecciones a la capacidad resistente del elemento.

En el caso que nos ocupa, el sistema de estabilización transversal es un sistema en K que combina dos tornapuntas transversales y una correa de cumbrera. En esta pieza de cumbrera está escrita la historia del montaje de la cubierta. El enlace entre los distintos tramos de ésta se realiza mediante cortes oblicuos —similares a los empleados en los tirantes— desplazados unos decímetros del plano de la armadura. Los cortes oblicuos permiten una cierta tolerancia en el montaje de las distintas cerchas al tiempo que los vuelos más allá del plano de la cercha son necesari-

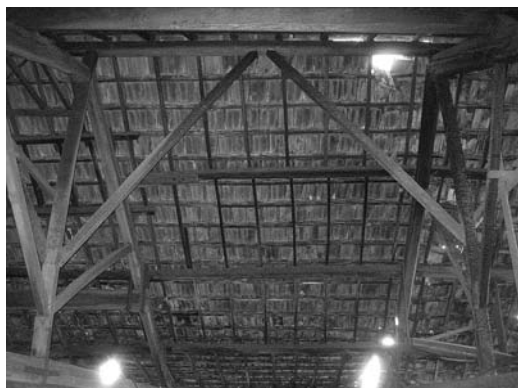
Figura 5
Organización transversal de la cubierta

os para permitir el enlace de la correa de cumbrera con el cogote del pendolón. Pero sólo una de los tramos de cumbrera rebasa las dos cerchas contiguas que le sirven de soporte. Los cortes oblicuos de enlace son en ésta además simétricos: se trata de la zona por la que se comienza el montaje de la estructura, las dos cerchas que se arriostran transversalmente con el sistema formado por la correa de cumbrera y los dos tornapuntas transversales que arrancan de ellas. Una vez estabilizadas éstas, se puede proceder a la colocación de las contiguas —por ambos lados— que se estabilizan de forma similar, pero en las que las correas de cumbrera apoyan en los voladizos que la primera ha dejado a ambos lados, al tiempo que deja un nuevo voladizo para el apoyos sucesivos.

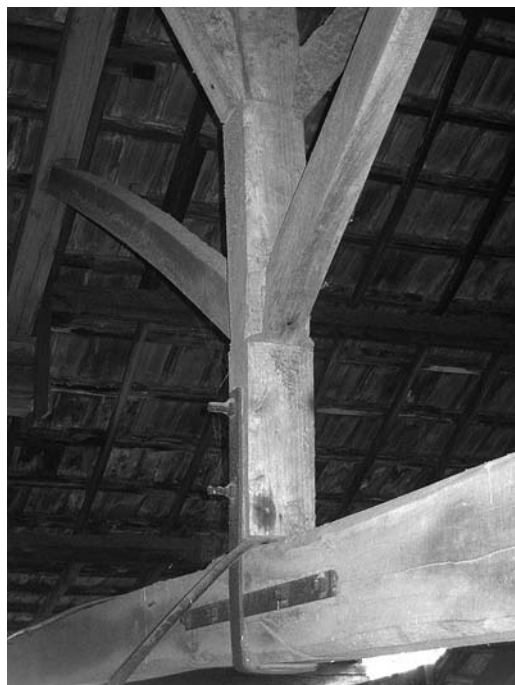
Figura 6
Ensamblés de la cercha nº 4

Para las uniones entre piezas se emplea el ensamble en espera de acuerdo con la designación que proporciona Cassinello en su clásico libro, en el que diferencia entre los ensambles en espera y en barbilla (Cassinello 1973, 101–104), tanto para el enlace entre par y tirante como entre pares y pendolón, mientras que para el enlace entre tirante y pendolón, de las tres cerchas principales no modificadas se emplean elementos metálicos en dos, manteniéndose separados los elementos enlazados. En la cercha que resta y en la apeada sólo se pudo constatar que el enlace carece de elementos metálicos y que existe contacto entre pendolón y tirante, sin poder aportar más datos. En lo tocante al encuentro de los tornapuntas con los

pares se ha constatado diversas uniones en caja, desde simple entalladura hasta doble cola de milano por tabla.

La necesidad de disponer el cogote para garantizar la resistencia del ensamble da lugar a que el pendolón resulte pasante con respecto a los pares, por lo que el madero de cumbrera —que se une con caja y espiga— resulta situado a mayor cota. También da lugar a que se prolongue el cogote del enlace entre pares y tirantes, lo que se aprovecha para realizar el apoyo de la estructura y colocar la correa de remate de la cubierta. Sin embargo esta decisión cambia radicalmente el comportamiento estructural del tirante, dado que a su situación de tracción característica se le añaden flexión y cortante como consecuencia de la separación entre el punto de apoyo y el encuentro con los pares.

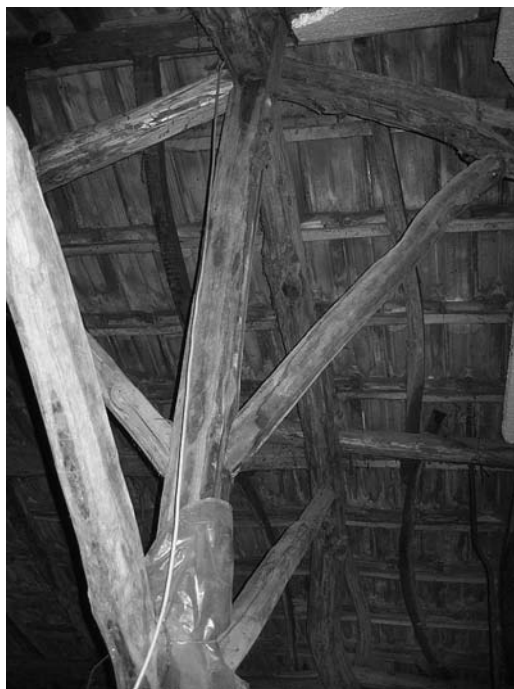
Figura 8
Detalle del pendolón de la cubierta

yando sobre el par. Se da la particularidad que el pendolón se ata al tirante de 22 cm de diámetro de la cercha transversal —no al de la principal— aunque éste se machihembra con el tirante de la principal. Como solución del enlace se emplea el ensamble en espera —de acuerdo con la designación de Cassinello que otros llaman en barbilla—, salvo en los encuentros entre tornapuntas y pares, que se clavan, y la unión pendolón-tirante, realizada con una pieza metálica metálico, evitándose el contacto entre las maderas de ambos elementos.
