# El puente de piedra sobre el Pisuerga en Simancas. Una aproximación histórico-constructiva

Rosa Bellido

En esta comunicación se recopilan y analizan un conjunto de mapas, grabados, fotografías históricas, documentos manuscritos, proyectos técnicos y publicaciones que recogen actuaciones relativas al puente de Simancas desde el siglo XVI hasta nuestros días.

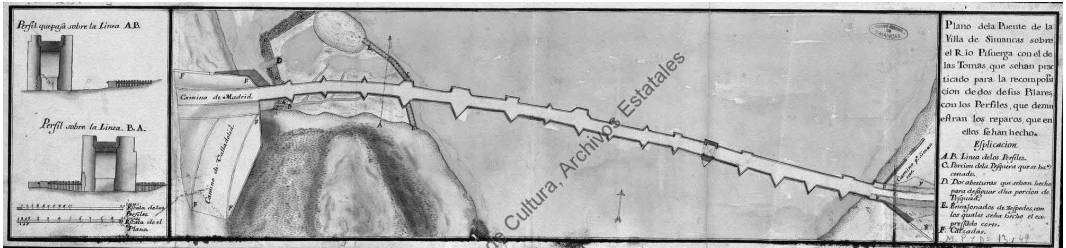
Figura 2  
Plano del puente en 1749. AGS MPD 13, 049

El plano de 1749 conservado en el Archivo General de Simancas en el que se describe la obra de las ataguías para reparar dos pilas próximas a la orilla marca claramente en rojo la sección de la torre sobre la quinta pila más cercana a la margen derecha (figura 2).

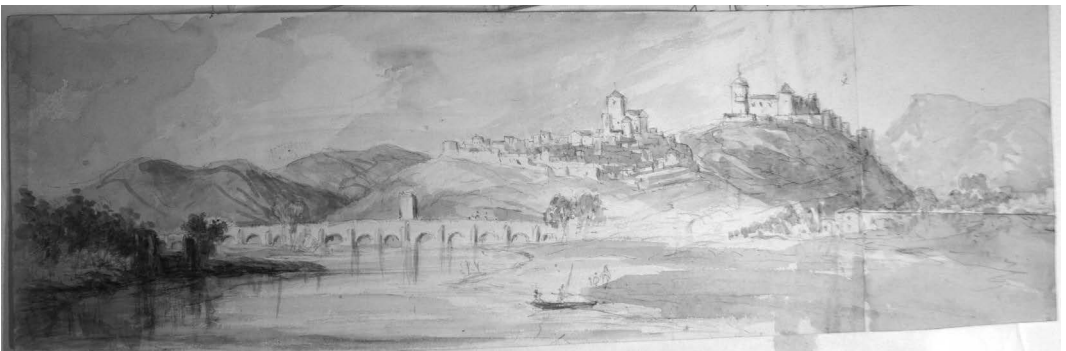
Figura 3  
Vista de 1830 de la «Colección Familia Ford», cortesía del profesor Antonio Gámiz (2014, 275)

En una vista de Richard Ford de 1830 aparece claramente representada también la torre sobre la misma pila del puente (figura 3), detalle que sin embargo no

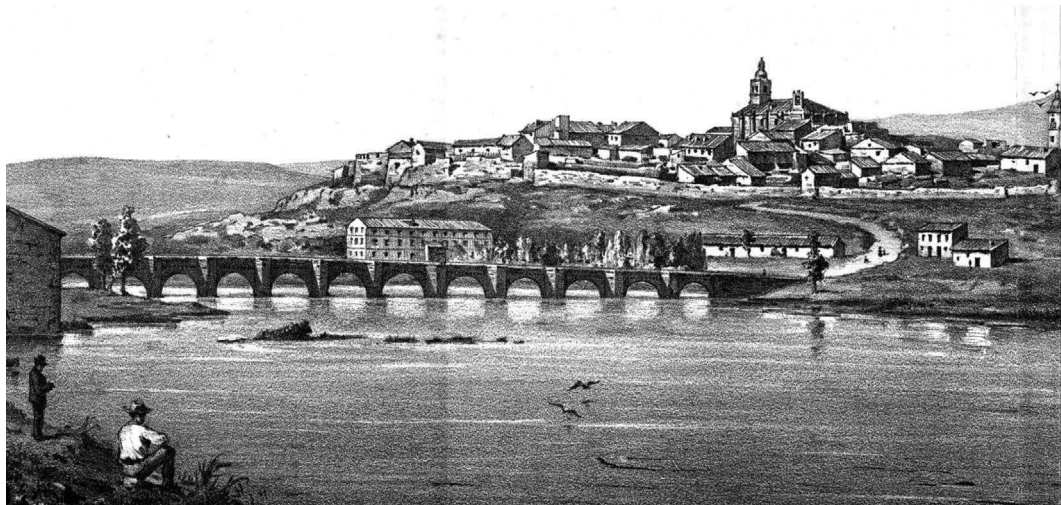
Figura 4

La Ilustración final del libro *Mapa Geológico de 1877* presenta una imagen más realista, por ejemplo, si nos fijamos en la cúpula que coronaba justo en esas fechas la torre de la iglesia<sup>5</sup> y también representa la torre sobre el puente (figura 4).

Grabado final en *Memorias de la Comisión del Mapa Geológico de España. Descripción Física Geológica y Agrológica de la provincia de Valladolid*. Daniel de Cortázar. Madrid: Imprenta y fundición de Manuel Tello

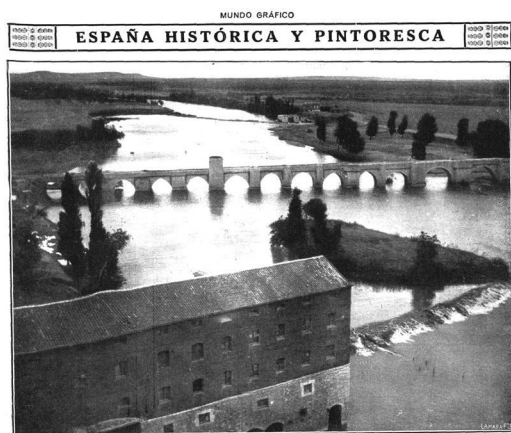
Figura 5

En una fotografía de 1916 en *Mundo Gráfico* 267 (figura 5) aparecía aun nítidamente el volumen de la torre, hoy desaparecida.

Fotografía del puente en 1916 desde el mirador en Mundo Gráfico. BNE: Hemeroteca Digital

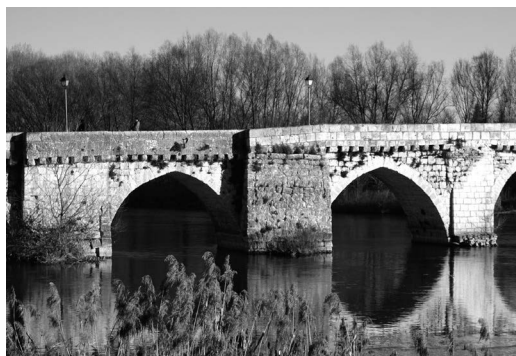
Figura 6

Agua abajo queda un realto en la pila que se interrumpe en el encuentro con el pretil, que muestra un quiebro en la rasante y un ajuste de la anchura (figura 6).

Fotografía actual de la pila donde se situaba la torre (Bellido 2022)

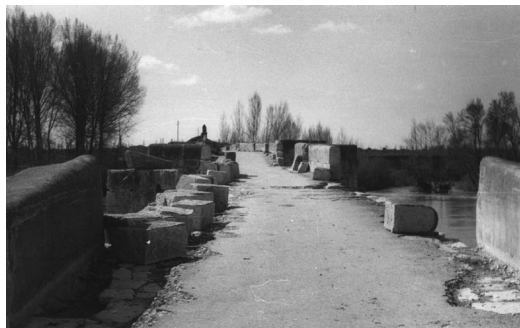
En el invierno de 1962 se interrumpió el tráfico sobre el puente, tras unas riadas que lo rebasaron derribando gran parte de los pretiles (figura 7), deteriorando el firme y arruinando una pila, cuyos arcos quedaron

Figura 7  
Fotografía de 1962 Detalle de los desperfectos en el pretil.  
AGA TOP 46 29 CA 19208

muy deformados. Otra pilastra y dos tajamares también sufrieron daños.

Se acometieron obras de reparación para restablecer el tránsito de vehículos acunando con madera las juntas del arco, recolocando los pretils en una sola hilada con barandilla de madera sobre ellos y parcheando el firme con cemento pero, estando esta obra en marcha, el 23 de febrero de 1963 colapsó el arco afectado y hubo que desmontar también el contiguo (figura 8).

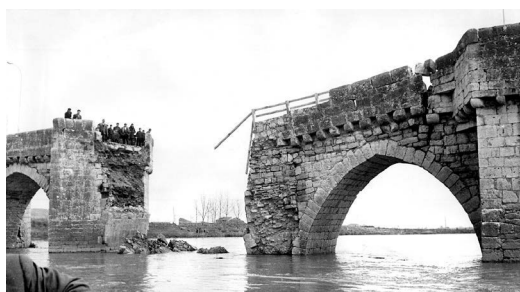
Figura 8  
Fotografía del arco arruinado en 1963. Archivo Carlos Fernández Casado, CEHOPU-CEDEX: IFC058-017

Con el tráfico ya restablecido se acometió la reparación definitiva, encontrándose dificultades para intervenir en la cimentación de la pila derrumbada. Fernández Casado intentó recalzar la pila sin éxito con «pozos indios» ejecutados por operarios «hombres-rana» durante los meses de estiaje de 1965 y 1966.

En el proyecto reformado describe cómo se adopta un sistema de recalce que en ese momento acaba de llegar a España: los micropilotes «pali radice» de la empresa de cimentaciones Fondedile. Se implantan para reforzar la cimentación de la pila derruida 30 micropilotes de 130mm con una capacidad de carga de 12 toneladas cada uno y 14,50m de profundidad, los delanteros con una pequeña inclinación aguas arriba.

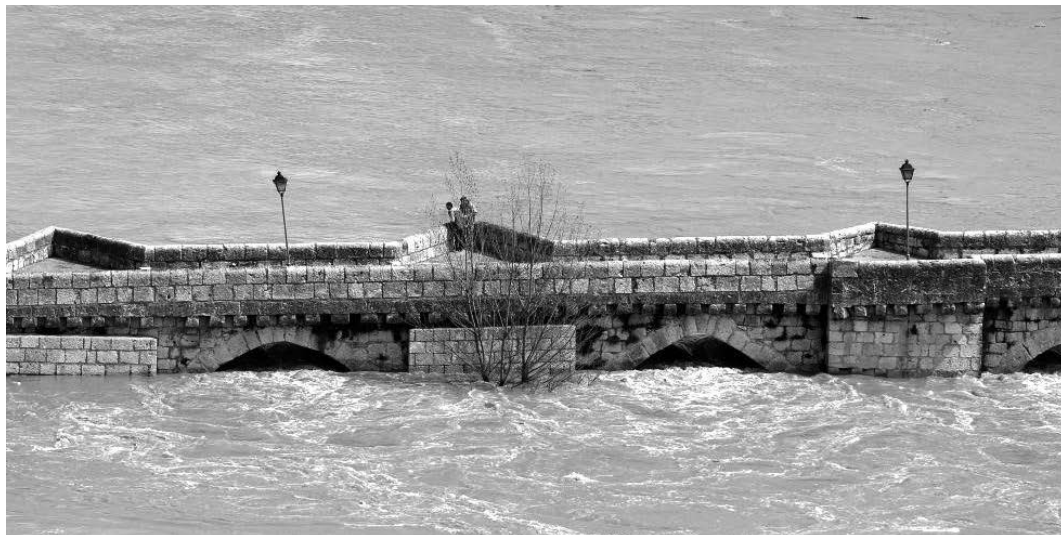
Figura 13

Fotografía del puente prácticamente sumergido en la crecida de marzo de 2013. (Cesar Manso en El País: <https://elpais.com/sociedad/2013/04/01/album/>)

Relacionadas con las obras analizadas podemos destacar la del 2 de enero de 1962 y la del 7 de marzo de 2001. En las Navidades de 2019 se retiraron hasta 315 toneladas de troncos y maleza arrastrados por la corriente hasta el puente de Simancas (figura 13).

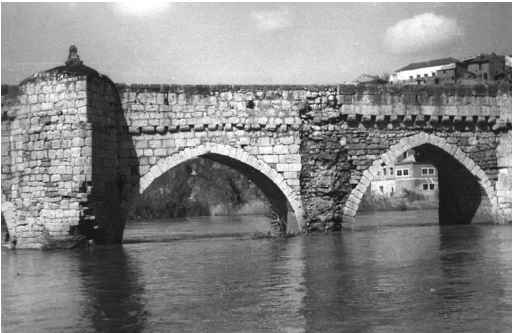
Remarca casos en los que se aprecia la falta de traba entre el tajamar y el tímpano, evidente en algunas de las fotografías, como la de la pila 11, o incluso con la desaparición completa del de la Pila 7 (figura 14).

Figura 14  
Falta de traba del tajamar desaparecido con el cuerpo de la Pila 7. AGA

defecto de los puentes romanos y medievales es la deficiencia de sus cimentaciones, tanto por la falta de resistencia para transmitir las cargas al terreno como por la falta de consistencia para resistir la erosión superficial de la zona afectada por las avenidas normales y extraordinarias... otro de los grandes defectos de estos puentes reside en la falta de monolitismo entre los tajamares y los cuerpos de pilas».
