Construcción y destrucción histórica: el ex convento de San Francisco Totimehuacan

Claudia Sabag Moreno

Este documento presenta una semblanza de la historia constructiva del ex convento de San Francisco Totimehuacan que se fundamenta en los tratados de arquitectura conocidos en la época, especialmente el de Alberti. Se analizó geoméricamente la actual ruina sobre el levantamiento del edificio y se encontraron las proporciones indicadas por aquel tratadista. Por otra parte, mediante la observación en campo y análisis visual de los materiales, se determinaron las etapas constructivas del edificio.

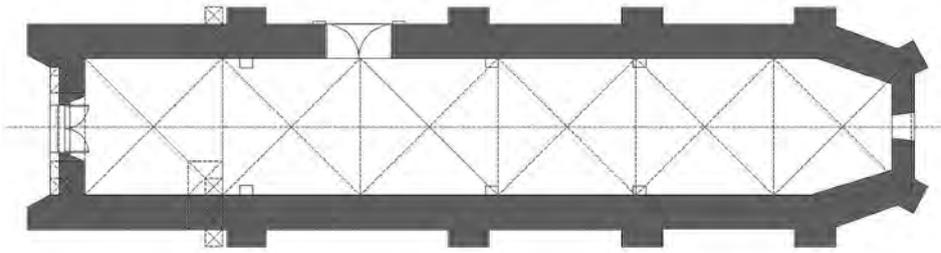
Figura 1
Primera etapa constructiva. Levantamiento y dibujos de Claudia Sabag y Fernando López

Lo que es consistente es que no se encuentra información disponible anterior a 1569 de la fundación del convento. En 1585 el edificio no estaba terminado, con los claustros y parte de la iglesia sin techar (Códice franciscano, II: 27; Relación..., Ponce, I: 138). Es por este año que se sitúa la *primera etapa constructiva*. La nave del convento se construyó en un solo momento, aunque era más baja y midió alrededor de 9 metros de altura. Esto se observa en el aparejo del material del muro y de que a partir de dicha altura éste es más delgado. Además, el sistema de montaje de la mampostería e incluso el color por el exterior de la nave, cambia con respecto a la parte superior por donde se adelgaza el muro. En este caso no se requirieron de las calas porque el aplanado de la pared exterior se ha caído por completo y al interior basta con observar los muros (figura 1).

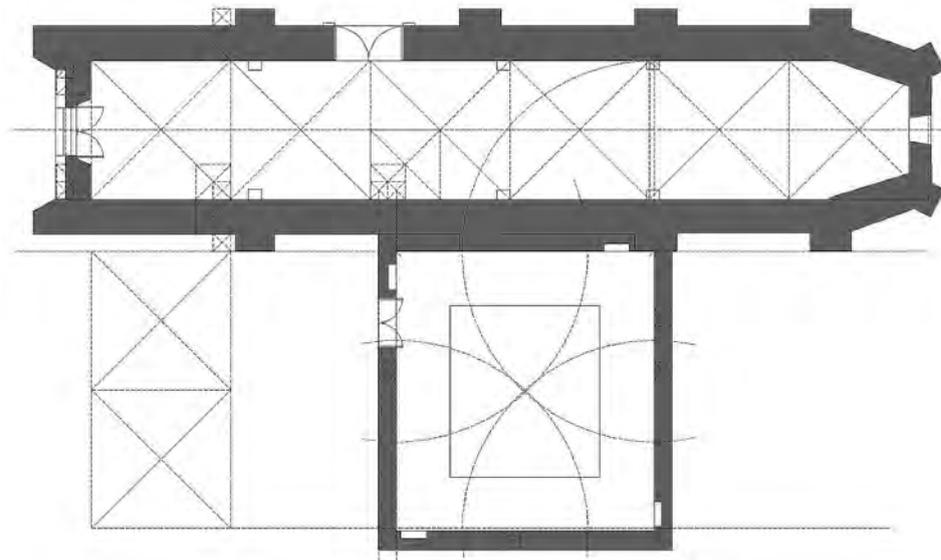
Figura 2
Segunda etapa constructiva. Levantamiento y dibujos de Claudia Sabag y Fernando López

antiguos así lo hacían y por lo tanto, esa era la proporción correcta. El módulo es la medida interior del ancho de la nave. Los muros son una cuarta parte del módulo y los contrafuertes una octava parte de él. En total, la parte exenta de la nave compuesta por los muros y contrafuertes representan la mitad del módulo (figura 2).

En una segunda etapa constructiva en el siglo XVI, en el sur del templo se delimitó el espacio del claustro. Se proyecta a razón de dos veces el módulo hacia el sur, partiendo de la parte externa de los contrafuertes, es prácticamente un cuadrado perfecto la forma que limita al claustro. Los muros son un octavo del módulo.

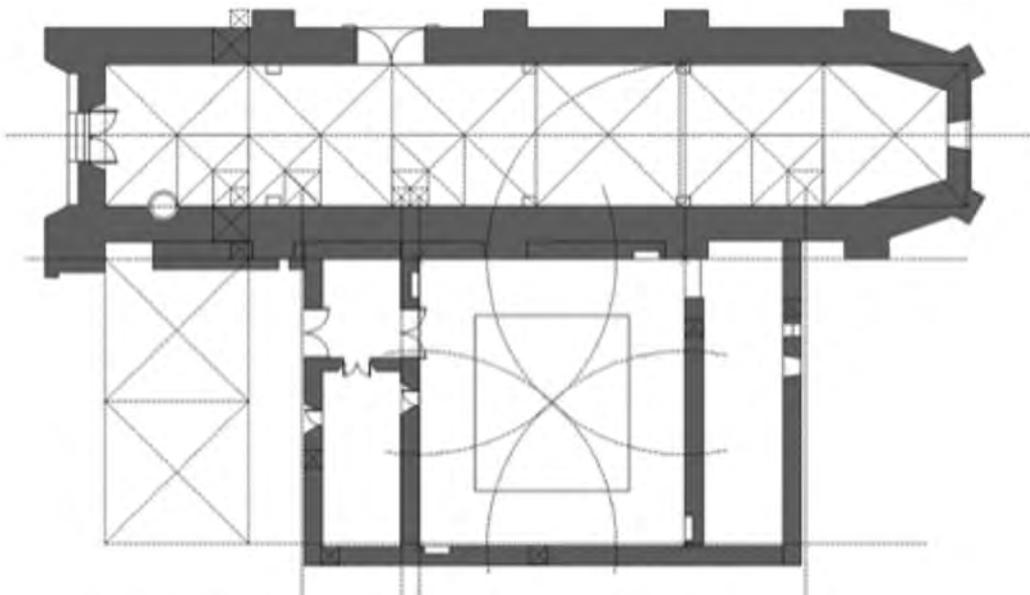
Figura 3
Tercera etapa constructiva. Levantamiento y dibujos de Claudia Sabag y Fernando López

En su tercera etapa constructiva se construye el primer cuerpo del claustro, con la sala capitular al oriente y la anteportería y la sala de profundis al poniente. Los muros son ligeramente más delgados que los que delimitan el claustro, así como los materiales empleados en la construcción, tanto la mampostería como el mortero. Para proporcionar el primer cuerpo al poniente, se toma desde el tercer octavo del segundo módulo dentro de la nave hacia el sur para el muro exterior, siendo también éstos de un octavo de módulo. Para el segundo cuerpo, al oriente del claustro, se parte del séptimo octavo del quinto módulo hacia el sur. Hasta esta etapa se utiliza un sistema modular para el diseño del convento, pues en adelante se diseña con base en las necesidades que van surgiendo con el tiempo, y las proporciones dejan de regir el diseño estético del edificio (figura 3).

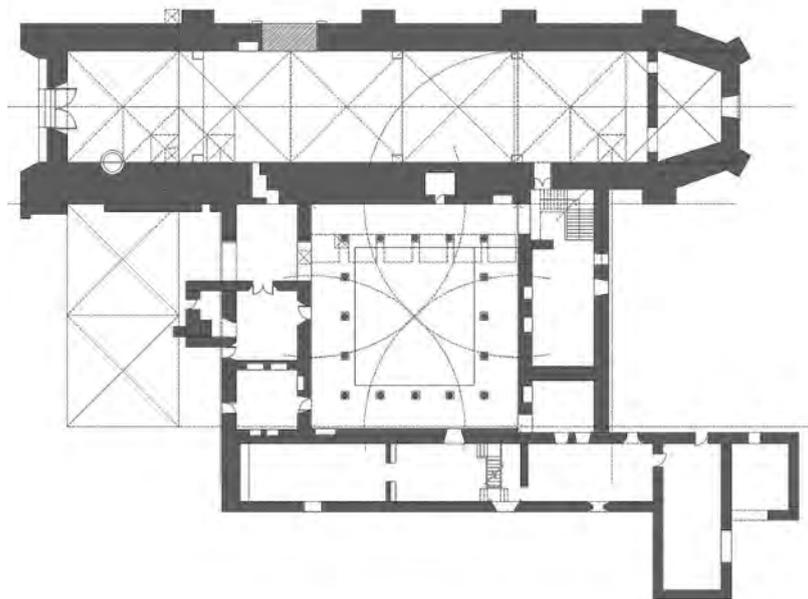
Figura 4
Cuarta etapa constructiva, planta baja. Levantamiento y dibujos de Claudia Sabag y Fernando López

este momento la media bóveda que cubre el ábside y una representación de El Calvario. El refectorio y la cocina son construidos al sur del claustro. El segundo cuerpo del claustro también se construye en esta etapa; las habitaciones se localizan al sur. Se construyeron dos escaleras: una en la sacristía y otra entre el refectorio y la cocina. Esta última guarda semejanza con la del ex convento de Huejotzingo. Para identificar esta etapa es necesario utilizar los planos, puesto que el grosor de los muros es semejante conforme se construye hacia el exterior, partiendo desde el claustro (figura 4-7).

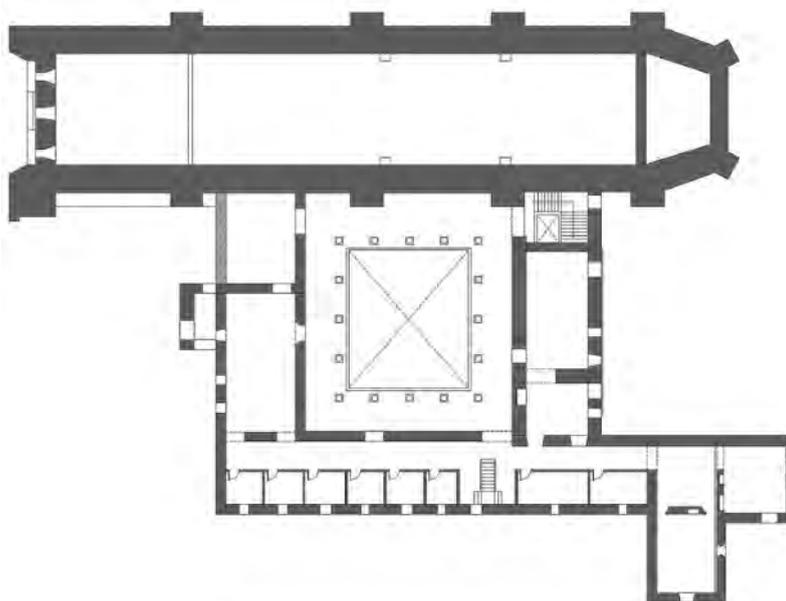
Figura 5
Cuarta etapa constructiva, planta alta. Levantamiento y dibujos de Claudia Sabag y Fernando López

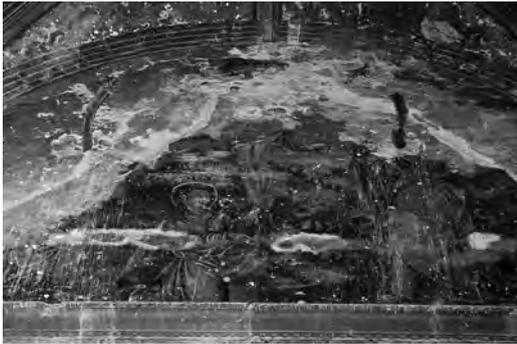
Figura 6
Pintura mural. Fotografía de Frida Gómez Estrada

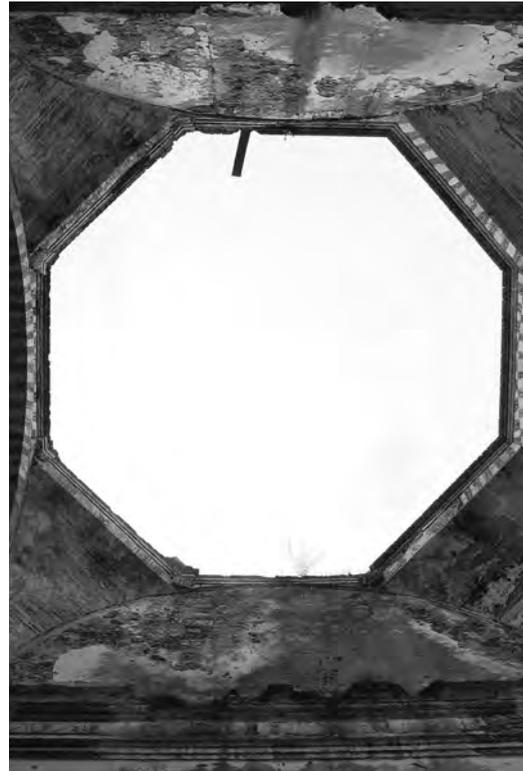
Figura 8
Base de cúpula ochavada. Fotografía de Frida Gómez Estrada

En su quinta etapa constructiva, debido al sismo ocurrió en el último tercio del siglo XVI, las bóvedas se derrumbaron y sólo quedó en pie la media bóveda nervada del ábside y la bóveda de lunetos del último tramo. Se construyó entonces una cúpula ochavada y una extensa bóveda de cañón en el sentido longitudi-

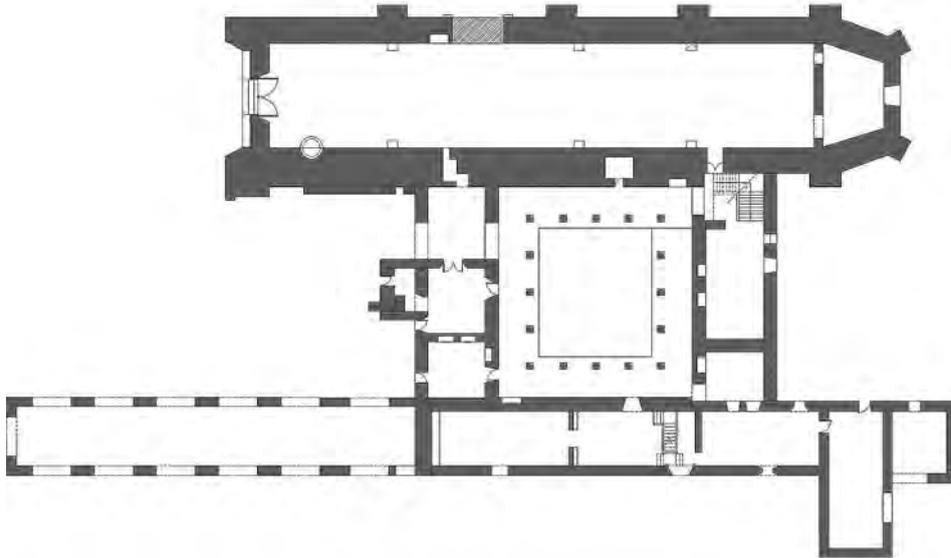
Figura 9A
Quinta etapa constructiva, planta baja. Levantamiento y dibujos de Claudia Sabag y Fernando López

nal. Al parecer, el doble coro también pertenece a este momento. Por el grado de deterioro del último piso montado en la nave, se puede localizar la cimentación de ésta y concluir que el nivel de piso se elevó aprovechando el material caído, el que fue cubierto con grandes losas del «mármol de Tecali» (Mulhare 2001, 71).

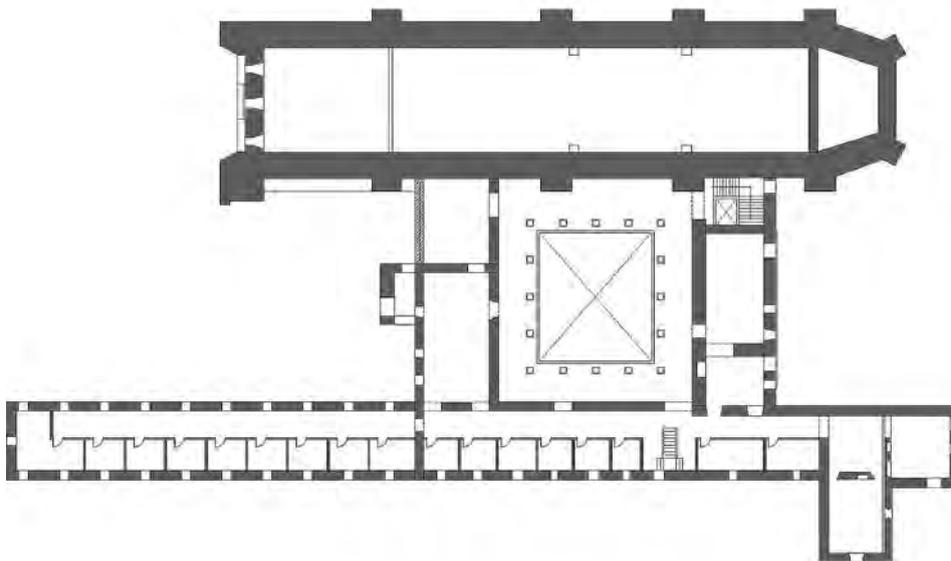
Figura 9B
Quinta etapa constructiva, planta alta. Levantamiento y dibujos de Claudia Sabag y Fernando López

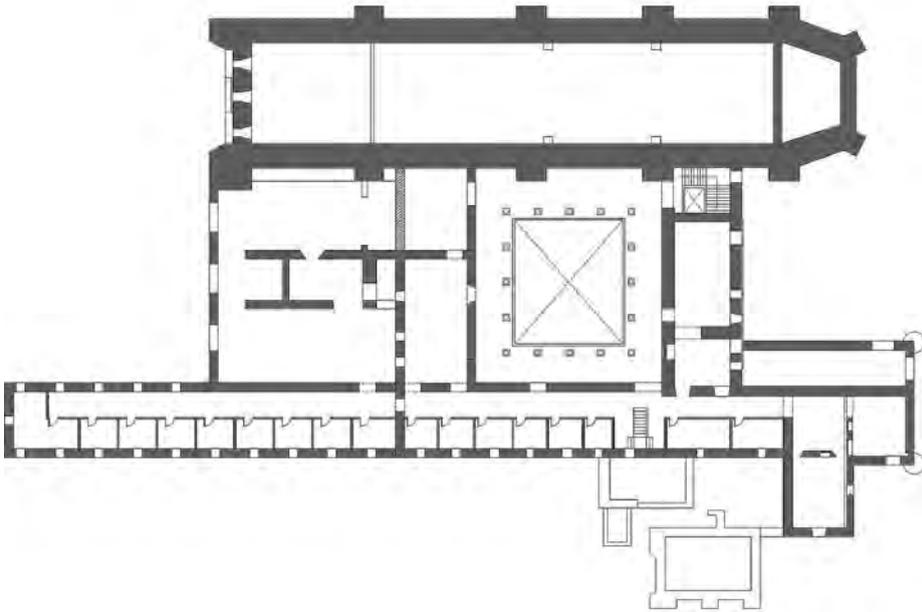
Figura 10
Sexta etapa constructiva, planta alta. Levantamiento y dibujos de Claudia Sabag y Fernando López

En una sexta etapa constructiva, en el siglo XVIII se construyeron en el cuadrante sureste una bodega y silos, caballerizas, letrinas y otras accesorias en planta alta que a este momento resulta imposible determinar a qué se destinaron. Al frente del convento se construyó lo que podemos intuir como la portería en

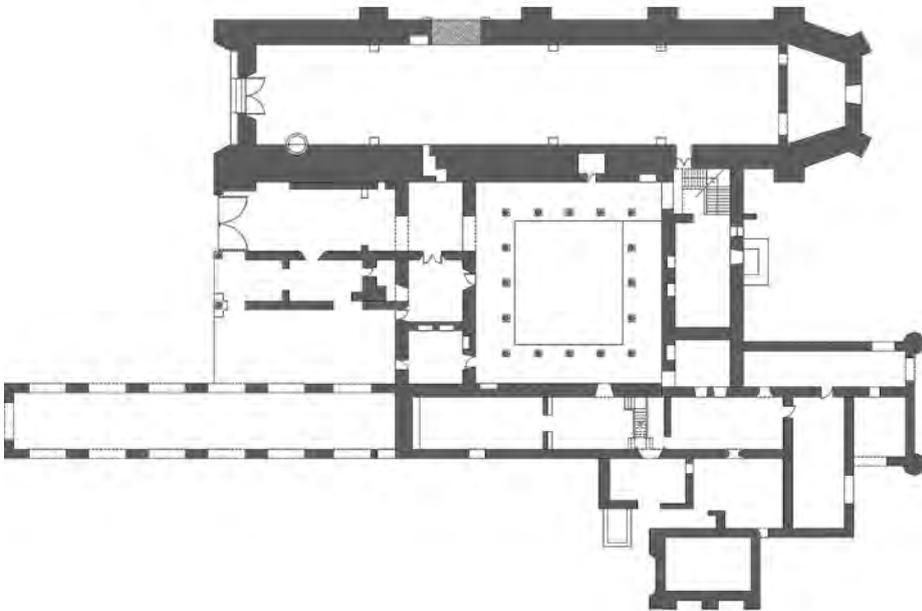
Figura 11
Sexta etapa constructiva, planta baja. Levantamiento y dibujos de Claudia Sabag y Fernando López

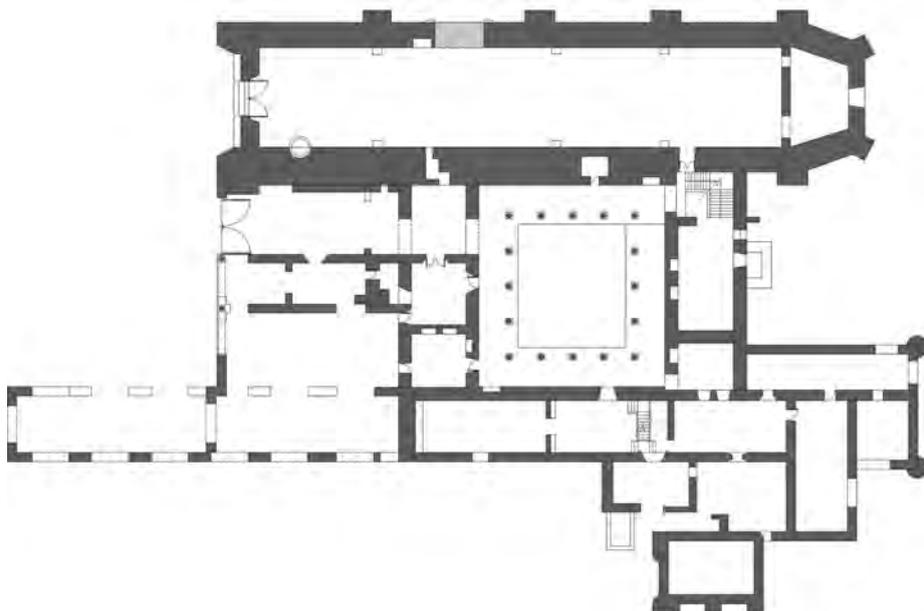
Figura 12
Séptima etapa constructiva, planta baja. Levantamiento y dibujos de Claudia Sabag y Fernando López

Para la séptima etapa constructiva es de suma importancia el temblor fechado el 7 de abril de 1845, el cual derribó el muro norte del cuerpo anexo del seminario del cuadrante suroeste y la mitad de la torre.

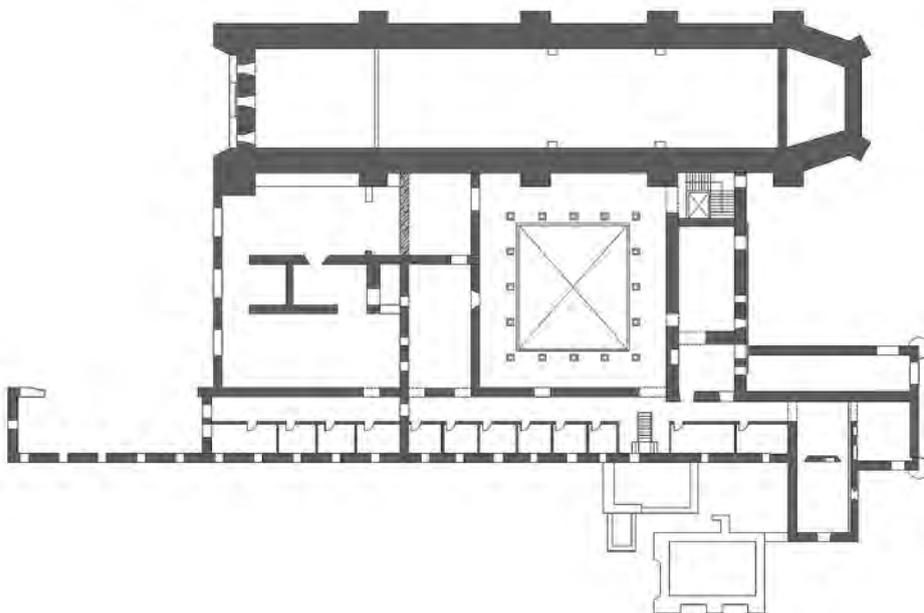
Figura 13
Séptima etapa constructiva, planta alta. Levantamiento y dibujos de Claudia Sabag y Fernando López
