Impiego dei mattoni nella Casa dei Crescenzi in Roma

Emanuela Montelli

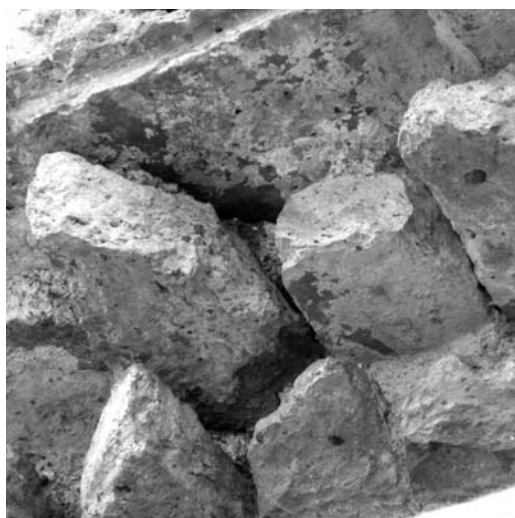
Figura 7
Dettaglio della cornice con i denti di sega posta sopra l'architrave del portale: i mattoni di recupero sono tagliati a forma di prisma e sagomati con un lato aguzzo

I denti di sega sono stati ricavati dai mattoni romani del tipo più spesso; essi sono stati sagomati e trasformati in elementi prismatici a base rettangolare, con uno dei lati brevi tagliato secondo un angolo acuto (figura 7). In questo modo gli elementi sporgono dalla muratura con il lato aguzzo, orientato verso destra o verso sinistra. Il taglio dei denti di sega non è avvenuto sempre nello stesso modo; sul prospetto laterale molti elementi hanno una sagoma più affusolata, meno aguzza rispetto a quanto si osserva nel prospetto principale e all'interno.¹⁵

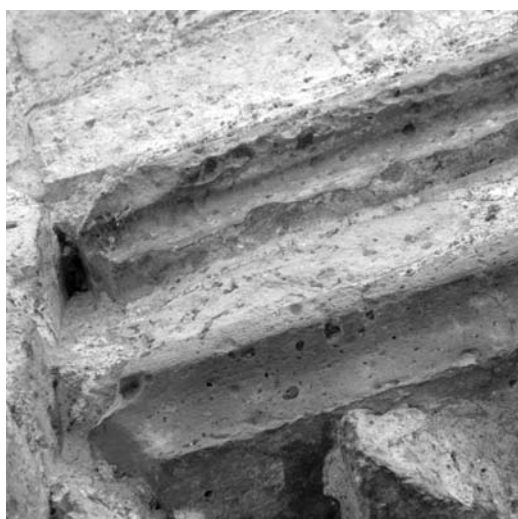
Figura 6
Dettaglio della cornice sopra il portale: laterizi con un profilo a cavetto, talvolta a gola dritta

Dalle architetture romane antiche sono stati selezionati altri tipi di mattoni da impiegare in alcune parti specifiche del prospetto. Sopra l'architrave del portale si osserva una cornice composta da filari di laterizi disposti a dente di sega e da filari di mattoni rossi sottili, sagomati nella parte visibile a cavetto o a gola rovescia (figura 6). Questi laterizi in origine potevano essere impiegati con la medesima funzione, come si osserva nella trabeazione in cotto che separa il basamento dal piano superiore di un sepolcro a tempio sulla via Appia.

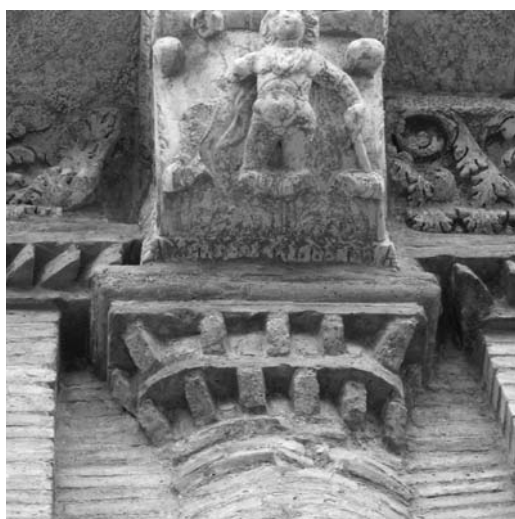
Figura 8
Prospetto laterale: capitello sovrapposto ad una delle semi-colonne in laterizio

Alcuni mattoni speciali, per forma e per taglio, sono utilizzati nei capitelli (figura 8); il collarino è ottenuto con mattoni curvi che hanno uno spigolo es-

terno smussato. Seguono due registri di mattoni triangolari che sporgono dalla muratura, separati da un filare di laterizi con il profilo curvo, per segnare orizzontalmente la metà del capitello. L'abaco è costituito da mattoni con un bordo esterno arrotondato.

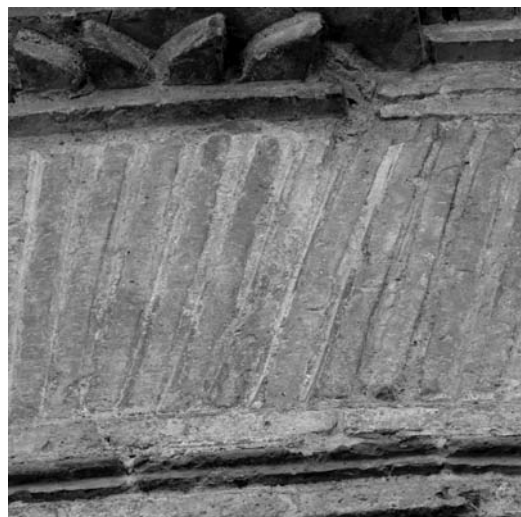
Figura 10

Dettaglio della ghiera dell'arco ribassato posto sopra l'architrave lapideo del portale sul prospetto principale. L'arco è composto da mattoni lunghi; la malta dei giunti è lisciata e rifinita con una stilatura tra i conci e lungo le linee dell'estradosso e dell'intradosso

L'arco ribassato di scarico sopra l'architrave del portale è costruito con mattoni di recupero rossi, scelti fra quelli più lunghi (figura 10); le linee dell'estradosso e dell'intradosso non seguono curve regolari ma non sono sfrangiate come accade in esempi di epoche precedenti. L'accostamento di ghiera in laterizio ad architravi o archi in pietra genera una dicromia bianco-rossa che poteva osservarsi nei resti antichi, ad esempio nel Portico d'Ottavia oppure in alcune botteghe dei Mercati di Traiano, in cui l'architrave in travertino è sormontato da una piattabanda di mattoni.

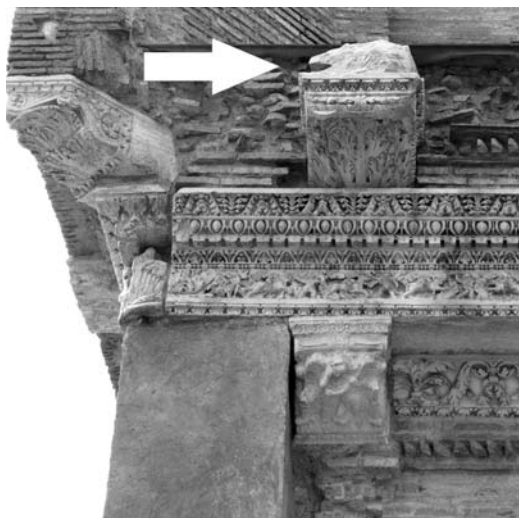
Figura 11
Soluzione angolare del ballatoio del prospetto principale: la caduta delle piattabande in mattoni ha reso visibili i blocchi di pietra sopra le mensole, in origine nascosti da una fodera laterizia

La caduta delle piattabande¹⁶ che sorreggevano il ballatoio pensile del prospetto principale della Casa dei Crescenzi ha rivelato il sistema costruttivo impiegato; i blocchi di marmo, appena sbazzati, che emergono sopra le mensole, dovevano costituire l'appoggio delle piattabande, nascosto da una fodera laterizia (figura 11). Nel prospetto laterale, infatti, le piattabande sono ancora integre e sembrano poggiare su blocchi trapezoidali di muratura in mattoni.
