# Nuevos datos para el análisis constructivo de las torres campanario románicas de Valladolid. La intervención en 1758 de tres monjes arquitectos en la iglesia del Salvador de Simancas

Rosa Bellido Pla

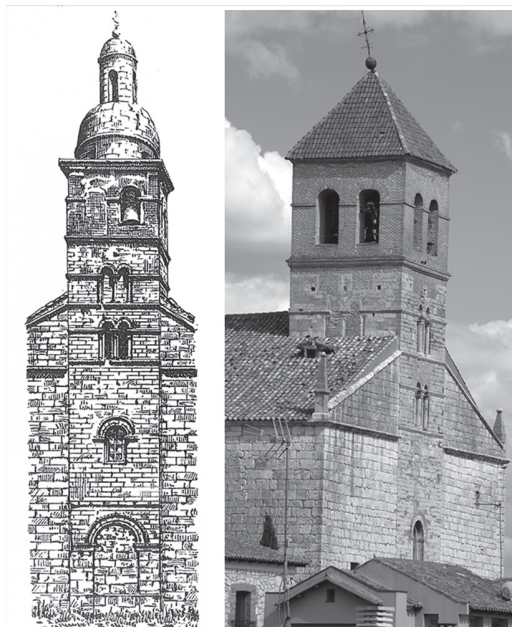
Figura 2  
Alzado de la torre de la iglesia del Salvador de Simancas (Martí y Monsó 1898–1901) y fotografía actual.

Otra ilustración que muestra la torre del Salvador de Simancas con dicha cúpula es la contenida en los *Estudios histórico-artísticos* de Martí y Monsó (1898–1901). En nota al pie el autor indica que el dibujo se hizo el año 1897 y que después «con motivo de las obras de reparación efectuadas en la torre, se

ha sustituido el remate que aparece en nuestros apuntes, por otro de forma piramidal más en consonancia con la primitiva construcción». Conocemos de esta forma con exactitud en qué momento se procedió a demoler linterna, cúpula y tambor.

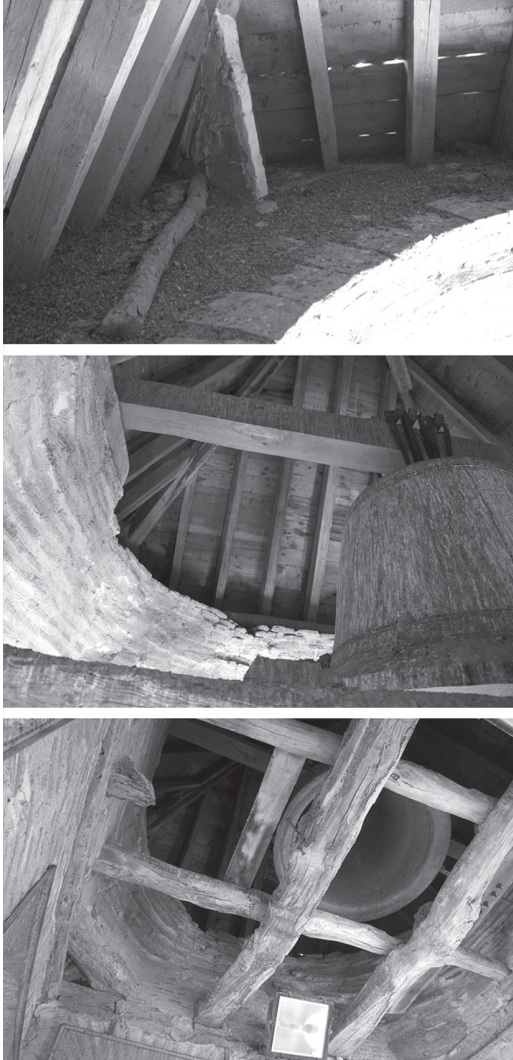
Figura 3  
Fotografías de restos del arranque del tambor de ladrillo en el interior de la torre de la iglesia parroquial de Simancas en la actualidad.

Este elemento en realidad pende de una jácena que apoya sobre los restos de un anillo o casquete de fábrica de ladrillo que arranca sobre cuadrales y durmientes de madera dispuestos a modo de pechinas. Enrasado con el remate superior de este casquete, truncado con un diámetro de 3,2m, encontramos un relleno enrasado hasta el perímetro cuadrado sobre el

que arranca la estructura de madera de la cubierta a cuatro aguas. Hay además cuadro peculiares muretes triangulares de panderete rigidizando los vértices que tampoco aparecen representados en los planos del proyecto.

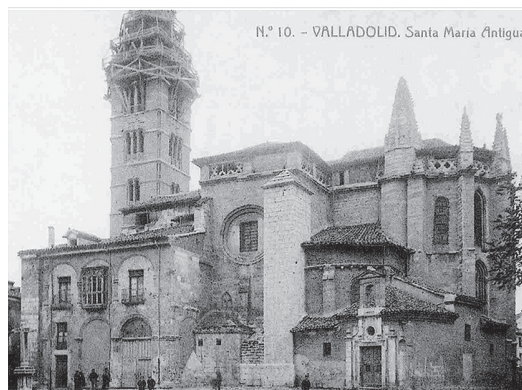
Figura 5  
Fotografía de la Antigua con el castillete de andamios instalado en 1908. AMVA digital 00020450.

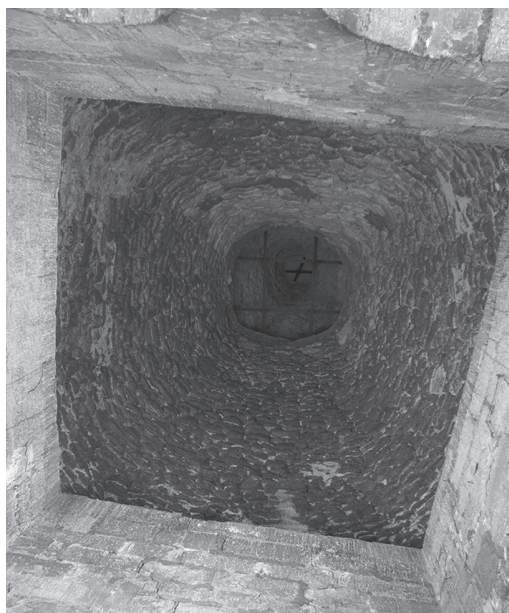
Figura 6  
Imagen desde el interior de la torre de la Antigua: se aprecia como en el volumen piramidal prismático de caras planas se embebe una superposición de conos de piedra.

En el interior de la aguja hemos medido una altura de unos 15 m desde el forjado superior que se encuentra a unos 19 m del arranque de escaleras. Pode-

mos suponer el vértice macizado, según recomienda Heyman para la estabilidad de las agujas cónicas (1995: 335).
