Implantación y desarrollo de las fachadas de doble piel en España, 1970-1989

Gonzalo Souto-Blázquez
Vittoria Bianco

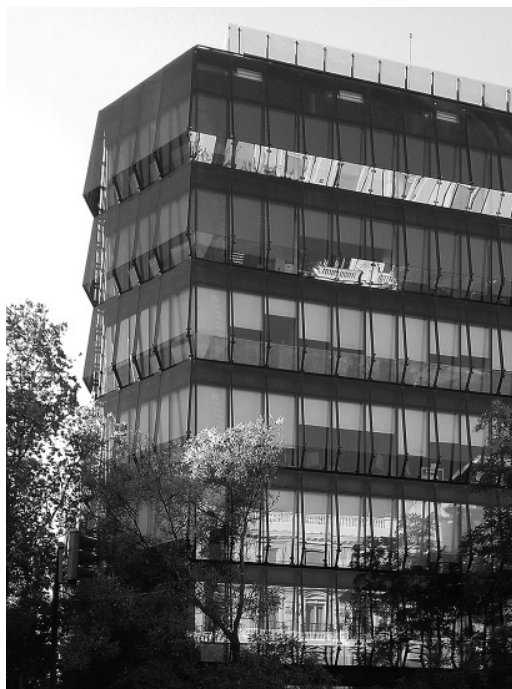
Figura 1
Edificio Miguel Ángel 11. Vista parcial de la fachada Este.
Foto de V. Bianco (2016).

El edificio tiene dos fachadas a vía pública orientadas a Este y Sur, y una tercera que da a un pequeño callejón, con orientación Oeste. Todas están resueltas con la misma solución constructiva de cerramiento vertical, que creó un efecto de ‘caja de cristal’ facetada (figura 1).

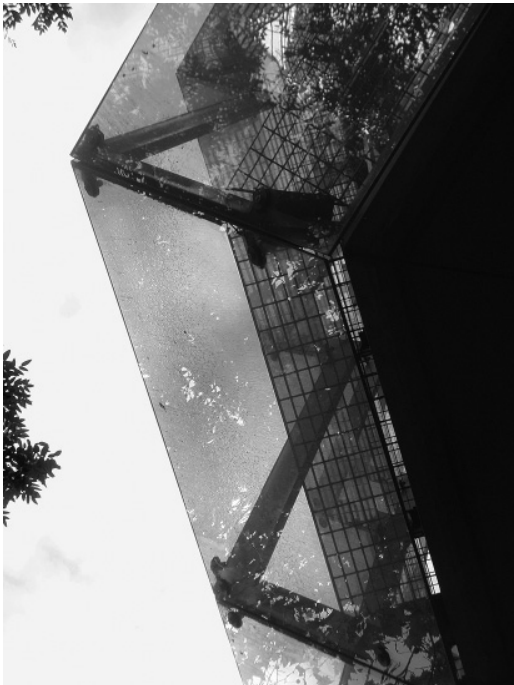
Figura 2
Edificio Miguel Ángel 11. Arranque inferior de la fachada de doble piel. Foto de G. Souto-Blázquez (2012).

—a nivel de cada planta— y construidas con rejillas electrosoldadas de acero galvanizado para no interrumpir los flujos de aire. La cámara está conectada con el exterior por unas aberturas permanentes dispuestas en su parte inferior (figura 2), y por otras regulables situadas a la altura del peto de cubierta. Las fachadas han envejecido satisfactoriamente, y hasta el momento no han precisado ser reformadas o restauradas (Echevarría 2016).

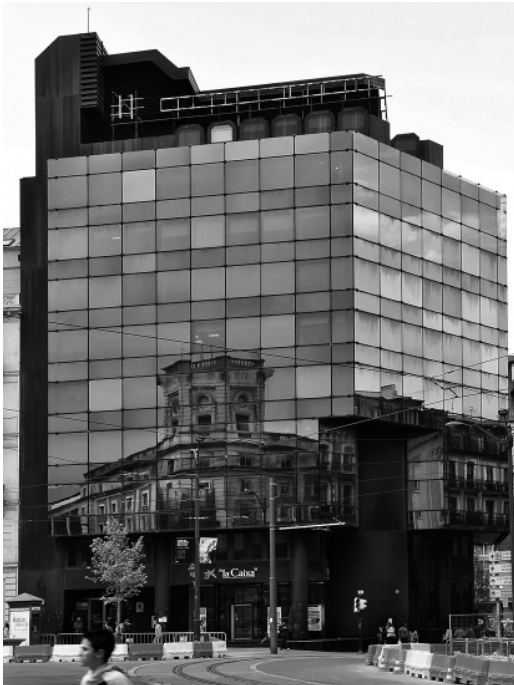
Figura 3
Edificio Bankuni3n. Vista de las fachadas Sureste y Suroeste. Foto de CP Arquitectos (2015). Cortesía de R. del Campo.

La envolvente del edificio se concibe como un gran espejo en el que se refleja el entorno circundante, lo que le proporciona una naturaleza mimética y un aspecto cambiante según el punto de observación (figura 3). Las tres fachadas exteriores, orientadas a Noreste, Sureste y Suroeste, se resolvieron con una misma solución de muro cortina al que se antepone una piel de vidrio que genera una cámara de aire ventilada de 35 cm de anchura completamente abierta en base y coronación (Campo et al. 1974) (figura 4). La piel interior es una fachada ligera convencional formada por elementos opacos y módulos de ventanas abatibles con dobles acristalamientos aislantes; la piel exterior está formada por vidrios laminados *Lamiglas Reflexit* constituidos por dos lunas de 6+6 mm con interposición de una película metálica reflectante (Retailiau 1982; Campo 2017). Estos últimos forman bandas alternas de vidrios rectangulares y cuadrados que se corresponden, respectivamente, con los antepechos y las ventanas de la piel interior.

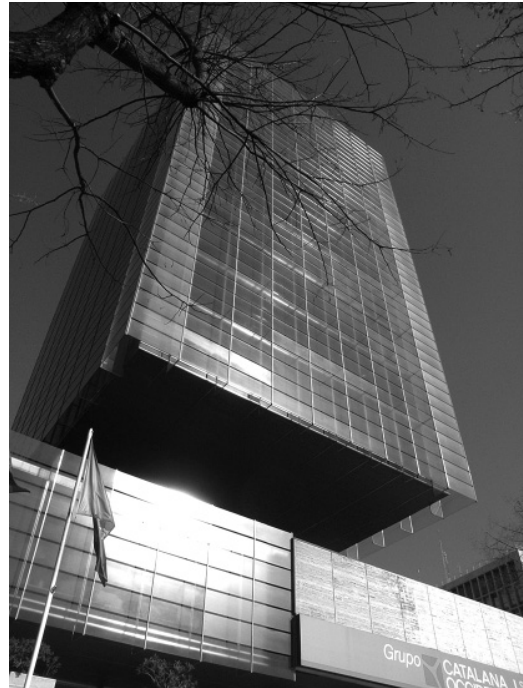
Figura 5
Edificio Castelar. Vista del volumen de la torre en voladizo sobre el cuerpo inferior. Foto de G. Souto-Blázquez (2009).

El edificio se organiza en tres partes bien diferenciadas: un cuerpo enterrado, un cuerpo inferior o ‘basamento’ y una torre exenta –estructuralmente muy singular– que vuela sobre éste. La torre está envuelta en un ‘halo’ de vidrio que genera una sensación de inmaterialidad al tiempo que oculta cualquier elemento de referencia que permita establecer una escala en la mente del observador. Así, la torre se convierte en una pieza ingrávida, etérea y abstracta (figura 5).

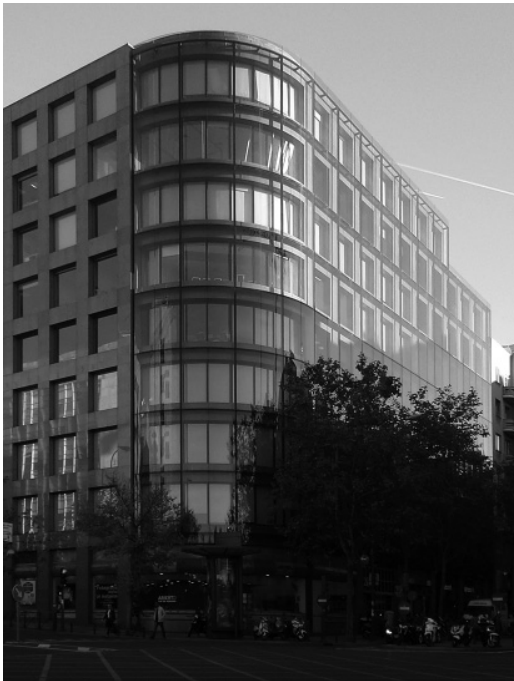
Figura 7
Edificio María de Molina 40. Vista parcial de las fachadas Norte y Oeste. Foto de los autores (2016).

El encuentro en esquina entre las dos fachadas exteriores se resolvió con un tramo curvo que es prolongación de esta fachada de doble piel, y que sirve como nexo entre los dos frentes del edificio, aportándole «una unidad compositiva desde el punto de vista urbano» (Echevarría y Sebastián 1986) (figura 7).

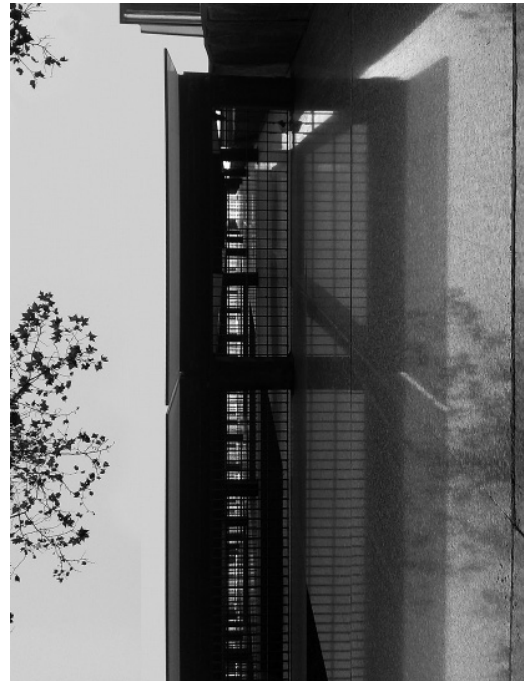
Figura 8
Edificio María de Molina 40. Arranque inferior de la fachada de doble piel. Foto de V. Bianco (2016).

La piel exterior está modulada siguiendo la retícula base, y sus vidrios tienen unas dimensiones de 165 x 330 cm, resultantes de dividir a la mitad cada cuadrado. Están fijados con silicona estructural a un entramado de montantes y travesaños metálicos que queda alojado en la cámara, generando así un plano acristalado totalmente continuo (figura 8).

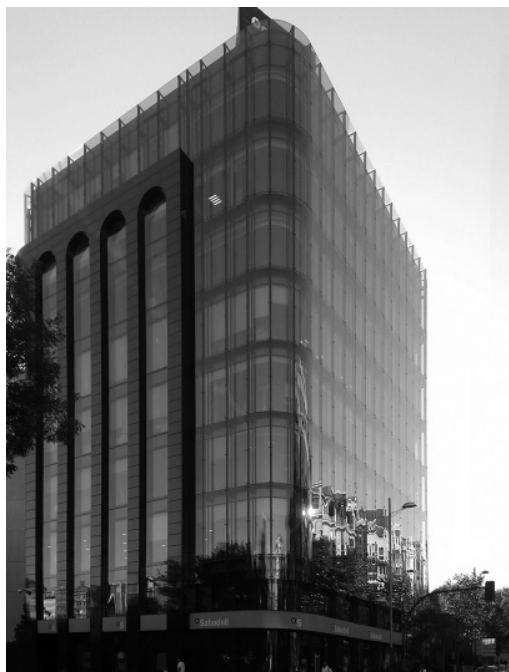
Figura 9
Edificio Revilla. Vista de las fachadas Norte y Este. Foto de los autores (2016).

En la década de 1980, Federico Echevarría proyectó un conjunto de tres obras de lenguaje postmoderno situadas en la Glorieta Emilio Castelar, en el Paseo de la Castellana de Madrid: el Edificio Castellana 52 (1982), el Edificio Castellana 43 (1988) y el Edificio Castellana 41, también conocido como Edificio Revilla (1987-1989). En todos ellos se utilizaron soluciones pasivas de doble piel, si bien de forma limitada a unas bandas verticales rematadas con arcos de medio punto. El Edificio Revilla constituye una excepción, puesto que no solamente dispone de unas bandas análogas, sino que la doble piel ocupa además paños completos de cerramiento (Echevarría y Sebastián 1987). No obstante, resulta llamativo que la única fachada en la que esta solución se empleó en toda su superficie sea el alzado Norte, en donde su propia orientación hace innecesario cualquier sistema de protección solar (figura 9).
