Formas y tipos constructivos de lavaderos públicos (1880-1950)

M. Ruiz-Bedia
P. Morante Díaz
C. Ruiz Pardo

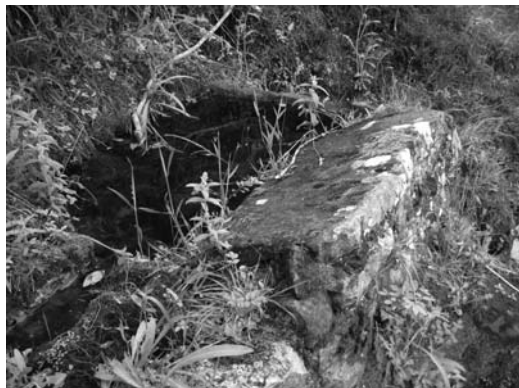
Figura 1

Pequeño espacio para lavado configurado a partir del abastecimiento existente. El agua llega desde la fuente y abrevadero contiguo mediante un canalillo excavado en la piedra. Lavadero de *El Sierru* (Peñarrubia, Cantabria, ca. 1900). Todas las imágenes son de las autoras del proyecto

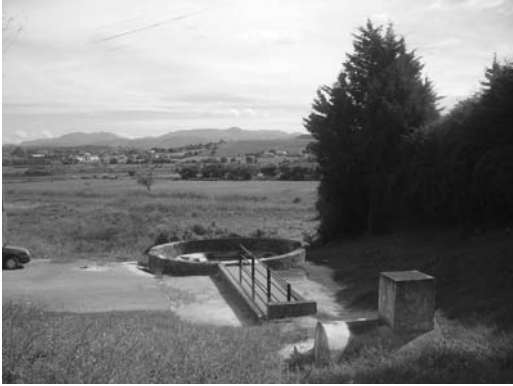
Figura 3
Conjunto hidráulico en disposición lineal de Via (Marina de Cudeyo, Cantabria), acomodado a la topografía del terreno. La infrecuente planta circular del lavadero está protegida por un muro concéntrico que resguarda este depósito del ganado en el abrevadero

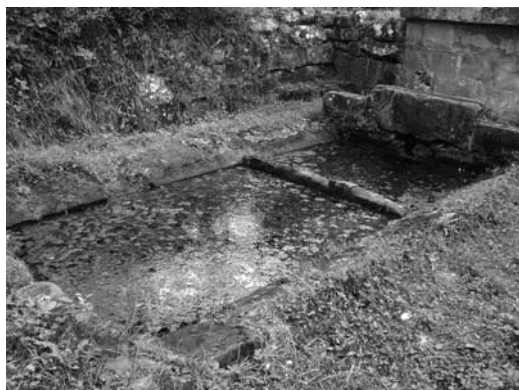
Figura 5
El lavadero de Repudio (Valderredible, Cantabria, ca. 1890), asociado a una fuente, consiste en un depósito de planta rectangular construido a cota de suelo. Tiene doble pila y está realizado íntegramente en piedra de sillería, con refregaderos inclinados y de superficie lisa. El agua llega de la fuente conducida por un canal descubierto e ingresa en el lavadero mediante un orificio en uno de los muros, desagua por reboso y el caudal discurre libremente hasta un riachuelo

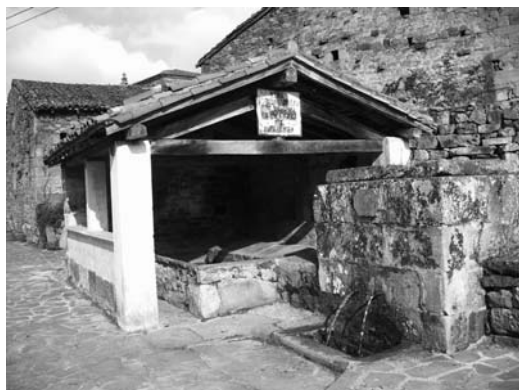
Figura 9
Lavadero de Sotronco en Cicera (Peñarrubia, Cantabria, Años 1908-1967) La primera fecha es la de construcción del abastecimiento y la segunda corresponde a una reparación

Se han identificado diferentes modos de resolver la cubrición. Así, en la Figura 9 se observa el tipo de solución más empleado en los valles intermedios de Cantabria, consistente en dos muros ciegos y un murete con pilares donde se apoya la cubierta, que es a dos aguas, un tipo que se adapta bien a las

abundantes plantas rectangulares. Domina el uso de la teja árabe (industrial) apoyada sobre un entramado de vigas y ristreles de madera local. El acceso se realiza por el lado libre. La estructura principal de este lavadero es de piedra, incluido el depósito y un poyo que recorre uno de los lados largos y que servía de apoyo a las *bañaderas*, el recipiente donde se transportaba la ropa. Los muros que se realizaron en los años sesenta son de ladrillo enlucido con mortero.

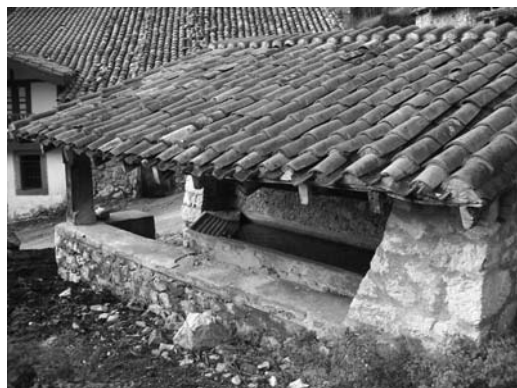
Figura 11
Lavadero El Torco en Lafuente (Lamasón, Cantabria, ca. 1950) Este modelo, adaptado a la topografía de cada lugar, está presente en todas las poblaciones del término municipal

El empleo de la cubierta a un agua no es un tipo demasiado usado. Dispone de ella el lavadero de El Torco (Figura 11), en Lamasón. Dispone de dos muros ataluzados ciegos y dos muretes —rematados por una albardilla— donde se apoya la cubierta, que en el frente lo hace sobre un pilar de madera. El acceso se realiza por el lado menor que queda libre. La teja

curva industrial sujeta con mortero de cemento sigue siendo el material dominante de la cubierta. Es singular la planta de la pila de lavar, construida en piedra y mortero de cemento y contenida entre los dos muros.

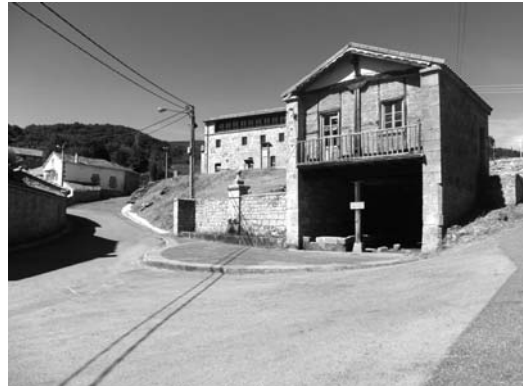
Figura 13
Lavadero de Corconte (Campóo de Yuso, Cantabria, ca. 1895). Recibe el agua directamente desde el manantial, mediante un caño en el frente, y el caudal sobrante del abrevadero contiguo

Un caso peculiar es del lavadero de Corconte (Figura 13), emplazado en la planta baja de la Casa de Concejo. Este edificio es un buen ejemplo de la arquitectura popular de Cantabria: casa de planta rectangular y dos alturas con la fachada principal en uno de los lados menores, cubierta a dos aguas con caballete paralelo a la fachada, solana entre dos muros cortafuegos y zaguán abierto que recibe el nombre de estragal. Este recinto abierto se empleaba tradicionalmente para guardar aperos de labran-

za, y como lugar de trabajo y reunión. Tiene el suelo encachado y un poyo de piedra. El afloramiento del manantial en este preciso lugar motivó la ubicación del lavadero, que actualmente recibe agua de la red de abastecimiento. La pila de lavar, de planta rectangular y construida en sillería de labra similar a la de los muros laterales, está adosada al muro izquierdo, por lo que es practicable a lo largo de casi 6m.

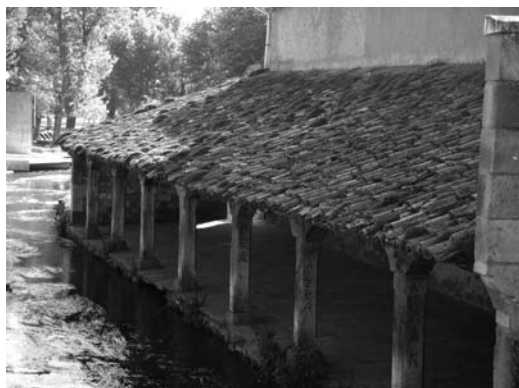
Figura 14
Lavadero del Campo Colorao (Reinosa, Cantabria, ca. 1900). Se ha conservado el espacio pese al dominante uso residencial de su entorno, se ha reparado y está incluido en el catálogo de bienes patrimoniales municipales (Pérez 1995)

Otro caso original es el de Reinosa (Figura 14), por el protagonismo absoluto de la cubierta. El lavadero se localiza en la margen derecha del río Ebro, y el lavado se realizaba directamente en el río. Sobre un solado de piedra de poco más de 23m de longitud, que en la parte más próxima al río está ligeramente inclinado hacia él, se dispuso una cubierta a un agua apoyada sobre tres muros perimetrales de mampostería amalgamada con mortero y siete pilares de madera sobre basamentos de piedra. Sobre ellos se apoya en entramado de ristreles y vigas que soportan teja árabe fijada entre sí con mortero de cemento. El acceso al recinto se realiza por los laterales, a través de un vano en estos muros. Al no disponer de depósito de agua, para el lavado de las ropas las mujeres utilizaban las *banquillas*, unas planchas de madera estriada, de pequeñas dimensiones, sobre la que restregaban los paños.

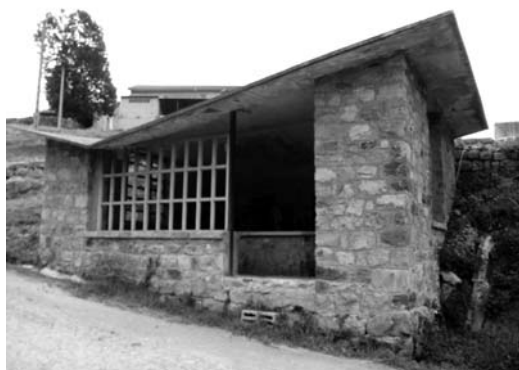
Figura 15
Lavadero de Santiurde (Santiurde de Reinosa, Cantabria, ca. 1965). Comparte manantial con una fuente y abrevadero, de construcción anterior, el agua llega desde el abrevadero a través de un caño cerámico que mana ininterrumpidamente

Al trabajo del arquitecto Ángel Hernández Morales, quien entre 1940 y 1975 trabajó para la Diputación de Cantabria, se deben lavaderos como el de Santiurde de Reinosa (Figura 15) que contiene las claves más reconocidas (Remolina 2011) de la obra de este profesio-

nal, como son el tratamiento de los volúmenes, los materiales y en especial la cubierta, que consiste en una delgada losa de hormigón dispuesta con un quiebro; es innovador también el tratamiento de los muros calados con ventanas fijas formadas por pequeños marcos ejecutados con mortero armado y cristal, lo que proporciona luminosidad al interior. El juego de los planos de cubierta y el uso de la luz contrastan vivamente con los habituales muros ciegos y cubierta de teja árabe a dos aguas comúnmente empleados en este tipo de edificio y en esta región.
